# ANALISA KERUSAKAN JALAN DAN PENANGANANNYA DENGAN METODE PCI (PAVEMENT CONDITION INDEX) (Studi Kasus: Ruas Jalan Kauditan (by pass) – Airmadidi ; STA 0+770 – STA 3+770 )

Reiman Lasarus

Fakultas Teknik Jurusan Sipil Universitas Sam Ratulangi Manado

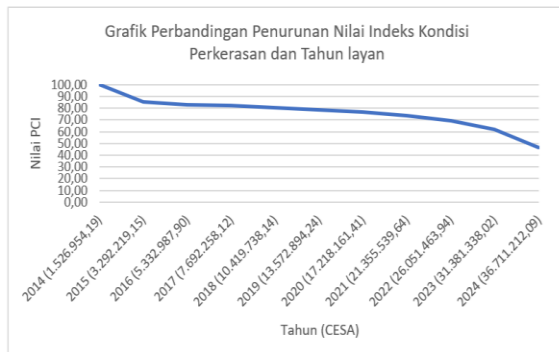
Gambar 4 Grafik Perbandingan Penurunan Nilai Index Kondisi Perkerasan dan Tahun layan

Dalam gambar 4 Pada tahun 2020 dimana dilakukan penelitian didapat nilai index kondisi perkerasan sebesar 76,7 (SANGAT BAIK), tetapi ketika ada sebuah kerusakan yang dibiarkan terbuka di bagian *surface*, penurunan kondisi akan jauh lebih cepat karena air hujan akan bebas memasuki lapisan yang lainnya.
