Studi Pengaruh Beban Gandar Dan Drainase Terhadap Indeks Kondisi Perkerasan Jalan Pada Ruas Jalan Manado-Amurang

Priscilia Ester Sanggor¹, Joice E. Waani², Lucia G. J. Lalamentik³

Teknik Sipil Universitas Sam Ratulangi Manado, Jl. Kampus Bahu-Unsrat Manado, 95115

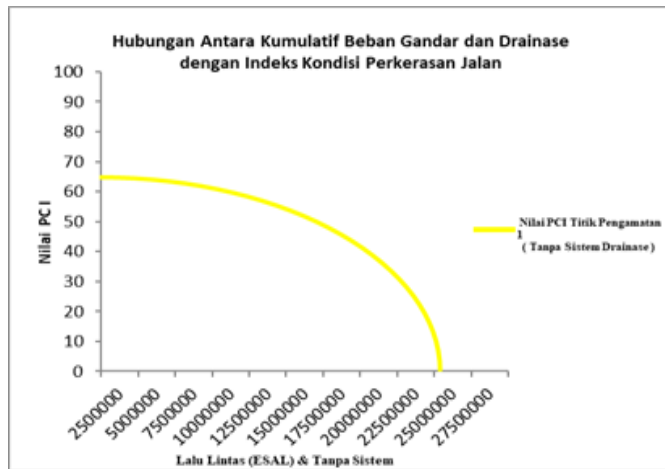
Gambar 2. Hubungan Kumulatif Beban Gandar dan Drainase dengan Indeks Kondisi Perkerasan Jalan Titik Pengamatan I

Grafik pada Gambar 2 menunjukkan hubungan kumulatif beban gandar dan ruas jalan tanpa drainase dengan indeks kondisi perkerasan jalan pada titik pengamatan I yaitu di ruas jalan Desa Ranowanko.

Berdasarkan grafik tersebut, dengan kumulatif beban gandar 25.706.604 ESAL dan kondisi tanpa sistem drainase menghasilkan nilai indeks kondisi perkerasan jalan sebesar 64.26 atau dalam kondisi Baik (Good). Sedangkan untuk Hubungan kumulatif beban gandar dan ruas jalan sistem drainase baik dengan indeks kondisi perkerasan jalan pada

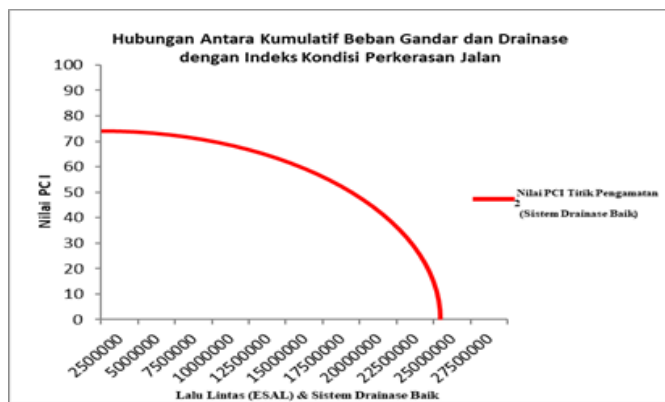
Gambar 3. Hubungan Beban Gandar dan Drainase Terhadap Indeks Kondisi Perkerasan Jalan Titik Pengamatan II

titik pengamatan II yaitu di ruas jalan Desa Popontolen dapat dilihat pada grafik Gambar 3.

Dari grafik di atas untuk jumlah beban lalu lintas 25.706.604 ESAL dan kondisi sistem drainase baik menghasilkan nilai indeks kondisi perkerasan jalan sebesar 73.08 atau dalam kondisi Sangat Baik (*Very Good*). Meskipun umur layan ruas jalan Manado – Amurang telah 10 tahun namun kondisi perkerasan masih dalam kondisi baik dan sangat baik, hal ini dikarenakan adanya preservasi jalan atau pemeliharaan rutin sehingga kerusakan yang ada tidak menyebar hingga merusak struktur perkerasan lapisan dibawahnya. Perbandingan penurunan nilai indeks kondisi perkerasan untuk kedua titik pengamatan dapat dilihat pada grafik berikut ini.
