## KAJIAN PERANCAH DITINJAU DARI KESELAMATAN DAN KESEHATAN KERJA

Ferry Alexander Andu  
Staf Teknis PT. VIRAMA KARYA  
email: [ir\\_ferryandu@yahoo.com](mailto:ir_ferryandu@yahoo.com)

#### **Lokasi Jembatan Tol Manado-Bitung CSU 01 untuk pembuatan Pier head.**

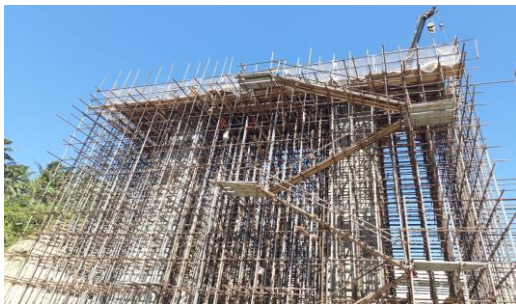
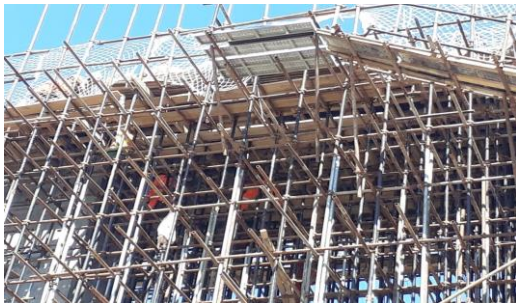
Gambar 01, 02, 04, 05, 06, 08, dan 09 menggunakan bahan *Semi-System*, yaitu suatu

Kesesuaian pada akses kerja (Gambar 01 dan 02):

1. Akses kerja pada lantai kerja terpasang pagar pelindung (*Railing*).
2. Pada *Railing* terpasang Jala Pelindung (*Safety net*)
3. Akses tangga tidak licin.

Ketidaksesuaian pada pada akses kerja:

1. Akses tangga tidak terpasang Jala pelindung (*Safety net*).
2. Lantai kerja pada pier head masih ada celah (*Gap*) yang dapat membahayakan pekerja.
3. Tidak terpasang papan pelindung (*toe board*) pada lantai kerja untuk menghindari material yang jatuh dari lantai kerja.

Temuan ketidaksesuaian pekerja yang bekerja di ketinggian wajib menggunakan *safety body harness*. Akses bekerja di ketinggian wajib memasang *Safety Net*. Lantai kerja kerja harus kuat dan tidak ada celah yang membahayakan pekerja. Setiap pekerja wajib menggunakan Alat Pelindung Diri. Temuan ketidaksesuaian dan saran perbaikan dapat menjadi koreksi untuk mengurangi resiko yang

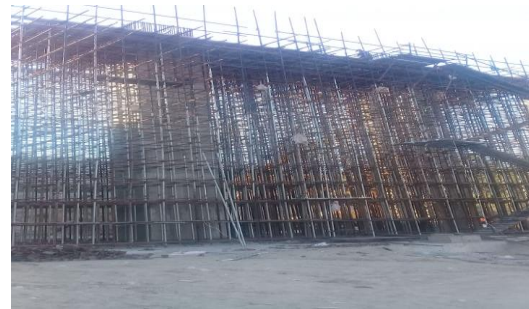
Gambar 03 dan 07 menggunakan bahan *Full-System*, merupakan metode dimana bahan yang digunakan sudah merupakan bahan hasil buatan pabrik. Metode ini akan menjamin keamanan yang telah diperhitungkan oleh produsen pembuat dan material bisa dipakai secara terus menerus.

Kesesuaian pada akses kerja (Gambar 03):

1. Akses kerja pada lantai kerja terpasang pagar pelindung (*Railing*).
2. Akses tangga tidak licin.

Ketidaksesuaian pada pada akses kerja:

1. Akses tangga tidak terpasang Jala pelindung (*Safety net*)
2. Pada *Railing* tidak terpasang Jala Pelindung (*Safety net*)
3. Lantai kerja pada *pierhead* masih ada celah (*Gap*) yang dapat membahayakan pekerja
4. Tidak terpasang papan pelindung (*toe board*) pada lantai kerja untuk

menghindari material yang jatuh dari lantai kerja

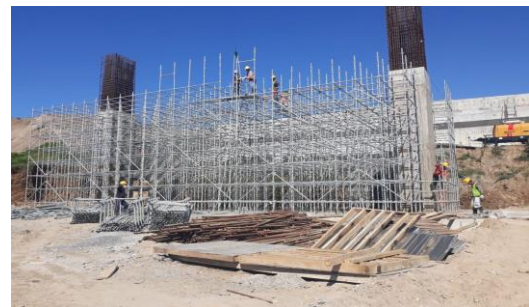
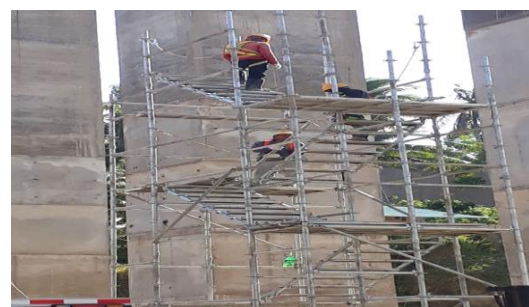
Kesesuaian pada pelaksanaan pekerjaan (Gambar 04 dan 05):

1. Pekerja sudah menggunakan Alat pelindung diri (APD), Rompi, Helem, sepatu pelindung
2. Bila ada pekerjaan diatas, pekerja yang lain tidak boleh berada dibawah tempat kerja.

Ketidaksesuaian pada pada pelaksanaan pekerjaan:

1. Masih ditemukan ada pekerja yang tidak menggunakan sabuk pengaman (*bodyharnes*) ketika bekerja di ketinggian.
2. Ditemukan ada pekerja yang memasang perancah belum memiliki keahlian dan belum bersertifikat.
3. Ditemukan pekerja yang tidak disiplin bekerja sambil merokok.

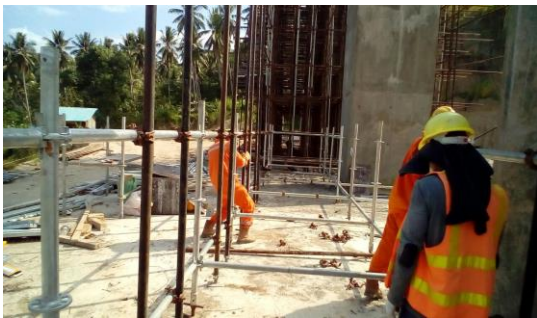
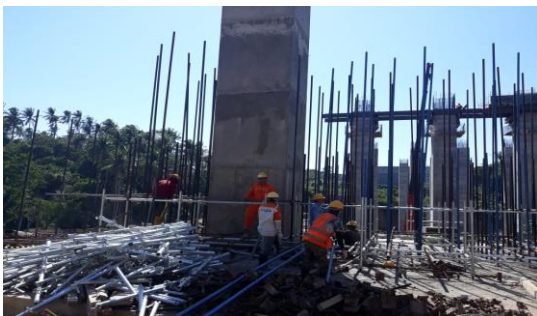
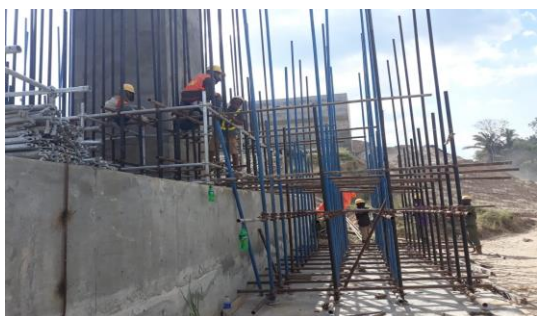
Kesesuaian pada pelaksanaan pekerjaan (Gambar 06, 07, dan 08):

1. Pekerja sudah menggunakan Alat pelindung diri (APD), Rompi, Helm, sepatu pelindung
2. Bila ada pekerjaan diatas, pekerja yang lain tidak boleh berada dibawah tempat kerja.

Ketidaksesuaian pada pelaksanaan pekerjaan:

1. Masih ditemukan ada pekerja yang tidak menggunakan sabuk pengaman (*bodyharnes*) ketika bekerja di ketinggian,
2. Ditemukan ada pekerja yang memasang perancah belum memiliki keahlian dan belum bersertifikat.
3. Ditemukan pekerja yang tidak disiplin bekerja sambil merokok.

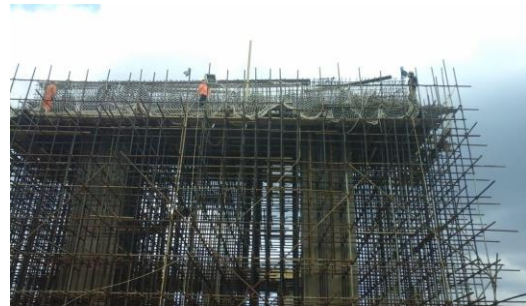
Gambar 09

Kesesuaian pada akses kerja (Gambar 09):

3. Akses kerja pada lantai kerja terpasang pagar pelindung (*Railing*).
4. Akses tangga tidak licin.

Ketidaksesuaian pada pada akses kerja:

5. Akses tangga tidak terpasang Jala pelindung (*Safety net*)
6. Pada Railing tidak terpasang Jala Pelindung (*Safety net*)
7. Lantai kerja pada pier head masih ada celah (*Gap*) yang dapat membahayakan pekerja
8. Tidak terpasang papan pelindung (*toe board*) pada lantai kerja untuk menghindari material yang jatuh dari lantai kerja.
