Analisa Index Pelayanan Struktur Perkerasan Jalan Dengan Menggunakan Metode Pavement Condition Index (PCI) (Studi Kasus: Ruas Jalan Boulevard II Karangria)

William A. Maturbongs^{#1}, Joice E. Waani^{#2}, Lucia G. J Lalamentik^{#3}

[#]Program Studi Teknik Sipil, Universitas Sam Ratulangi

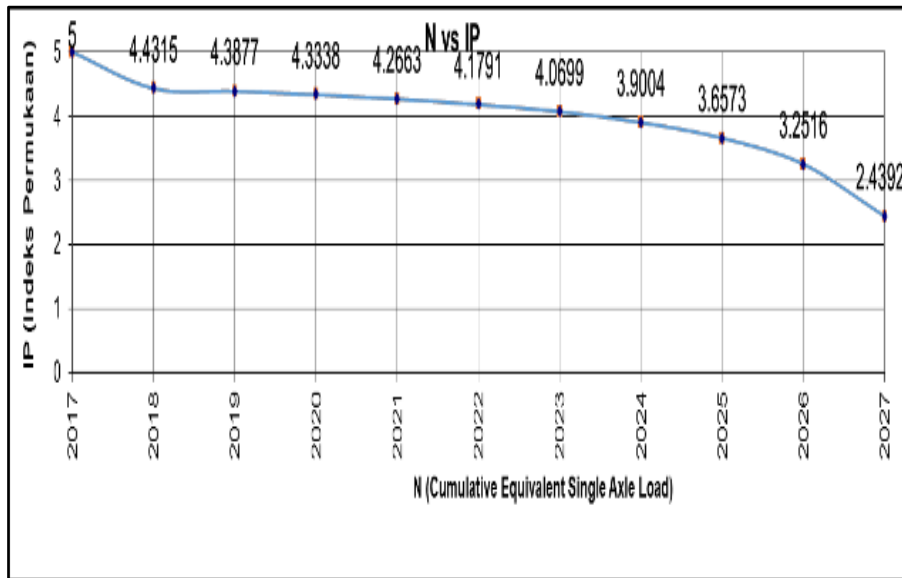
Gambar 3. Grafik Kinerja Struktur Perkerasan Jalan

di setiap tahun pelayanan, hingga pada tahun 2027 nilai Indeks Permukaan jalan tersebut sebesar 2,43 (Cukup) untuk memikul beban lalu lintas yang lewat pada ruas jalan tersebut sesuai umur rencana jalan yaitu 10 Tahun, dengan syarat Tingkat Pertumbuhan Lalu Lintas harus statis ($i = 4,75\%$) di setiap tahun pelayanan jalan seperti yang ditunjukkan pada Gambar 3.
