## Analisis Kondisi Kerusakan Jalan Pada Lapisan Permukaan Perkerasan Lentur Berdasarkan Metode Pavement Condition Index (PCI) (Studi Kasus: Ruas Jalan Desa Lansa-Lantung)

Faya L. S. Kono<sup>#a</sup>, Lucia G. J. Lalamentik<sup>#b</sup>, Theo K. Sendow<sup>#c</sup>

<sup>#</sup>Program Studi Teknik Sipil Universitas Sam Ratulangi, Manado, Indonesia

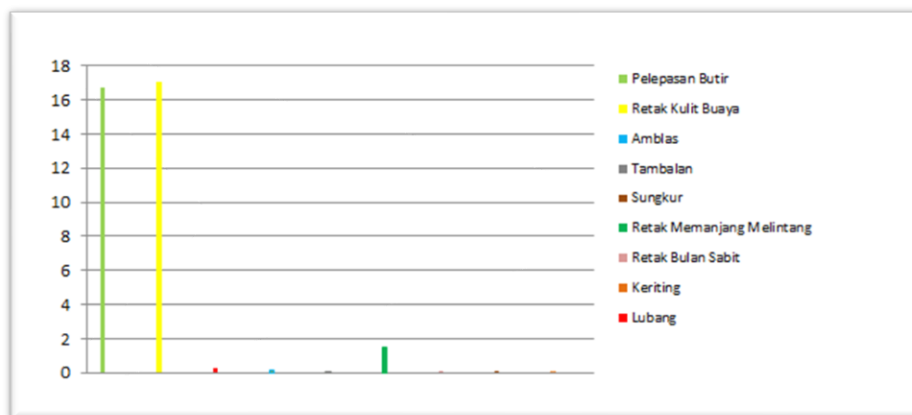
Gambar 2. Grafik Nilai Rata-rata Density

Kerusakan yang paling sering ditemui pada ruas jalan Lansia-Lantung adalah retak kulit buaya dengan nilai rata-rata density 17,025. Retak kulit buaya ditemui pada segmen 1- segmen 9, segmen 11, segmen 13- segmen 15 dan segmen 40. Berdasarkan kondisi tersebut dapat kita ketahui bahwa kerusakan mungkin terjadi karena kondisi perkerasan pada segmen-segmen tersebut yang kurang baik. Sedangkan kerusakan yang jarang ditemui pada ruas jalan Lansia-Lantung yaitu sungkur dengan nilai rata-rata density 0,052. Berikut ini merupakan grafik batang presentasi nilai rata-rata density setiap jenis kerusakan pada ruas jalan Lansia-Lantung, beserta grafik stationing VS density (%) dan grafik stationing VS deduct value.
