## Evaluasi Tingkat Kerusakan Jalan Dengan Menggunakan Metode Bina Marga Studi Kasus Ruas Jalan Tombatu – Amurang

Jesica G. Rampengan<sup>#a</sup>, Rifanna S. S. I. Kawet<sup>#b</sup>, Toar U. Y. Pangkey<sup>#c</sup>

<sup>a</sup>Program Studi Teknik Sipil Universitas Negeri Manado, Indonesia

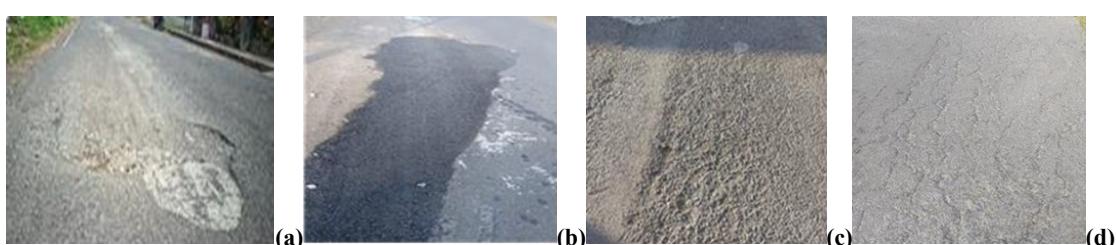
- a) **Lubang** – Kerusakan berupa cekungan dengan kedalaman yang bervariasi akibat lepasnya material perkerasan, sering disebabkan oleh beban lalu lintas yang berulang serta infiltrasi air.
- b) **Tambalan** – Perbaikan yang dilakukan pada bagian jalan yang rusak, namun sering kali memiliki perbedaan elevasi atau bahan yang menyebabkan ketidakrataan pada permukaan jalan.
- c) **Pengausan Agregat** – Hilangnya material agregat dari permukaan jalan akibat gesekan kendaraan dan cuaca, menyebabkan permukaan menjadi kasar dan berpotensi licin.
- d) **Retak Kulit Buaya** – Retakan menyerupai pola kulit buaya yang terjadi akibat kelelahan material perkerasan, biasanya disebabkan oleh beban kendaraan berat dan ketidakstabilan fondasi jalan.

**Gambar 2.** Jenis Kerusakan Jalan a)Lubang, b)Tambalan, c)Pengausan Agregat, d)Retak Kulit Buaya

Pada Tabel 2 dan tabel 3 menunjukkan total luas dan persentase masing jenis kerusakan. Dimana dari hasil tersebut, kerusakan dominan pada ruas jalan ini adalah pengausan agregat dengan persentase 2,4%.

- a) Patching (penambalan lubang dengan aspal).
- b) Overlay atau buras/latasbun untuk permukaan jalan dengan pengausan agregat tinggi.
- c) Perbaikan drainase untuk mengurangi efek air terhadap perkerasan jalan.
