Studi Kerusakan Pantai Bukittinggi Di Desa Bukittinggi, Kecamatan Kakas Barat, Kabupaten Minahasa

Veron I. Wulur^{#a}, Muhammad I. Jasin^{#b}, Jeffry D. Mamoto^{#c}

[#]Program Studi Teknik Sipil Universitas Sam Ratulangi, Manado, Indonesia
^averonwulur021@student.unsrat.ac.id, ^bsanyjasin02@yahoo.com, ^cjeffrymamoto@unsrat.ac.id

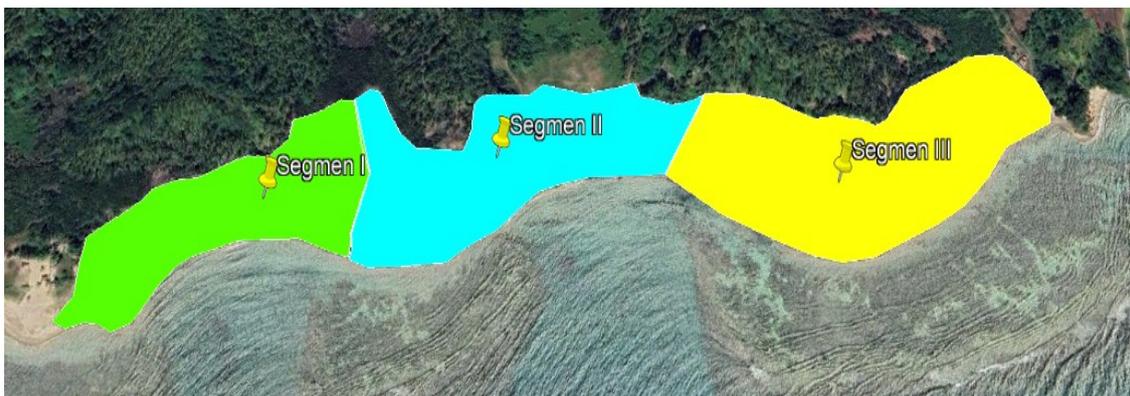
Gambar 2. Pembagian Segmen

Lokasi penelitian dibagi menjadi 3 segmen (Gambar 2):

- panjang segmen I (Area dekat dengan Muara): 290 m
- panjang segmen II (Area Wisata): 320 m
- panjang segmen III (Area Pemukiman +dilindungi bangunan Pantai): 410 m
