## Analisis Kerusakan Jalan Dengan Metode Bina Marga Dan Pemetaan GIS (Studi Kasus: Jalan Wolter Monginsidi)

Putri Handayani<sup>#a</sup>, Lucia I. R. Lefrandt<sup>#b</sup>, Sisca V. Pandey<sup>#c</sup>

<sup>#</sup>Program Studi Teknik Sipil Universitas Sam Ratulangi, Manado, Indonesia

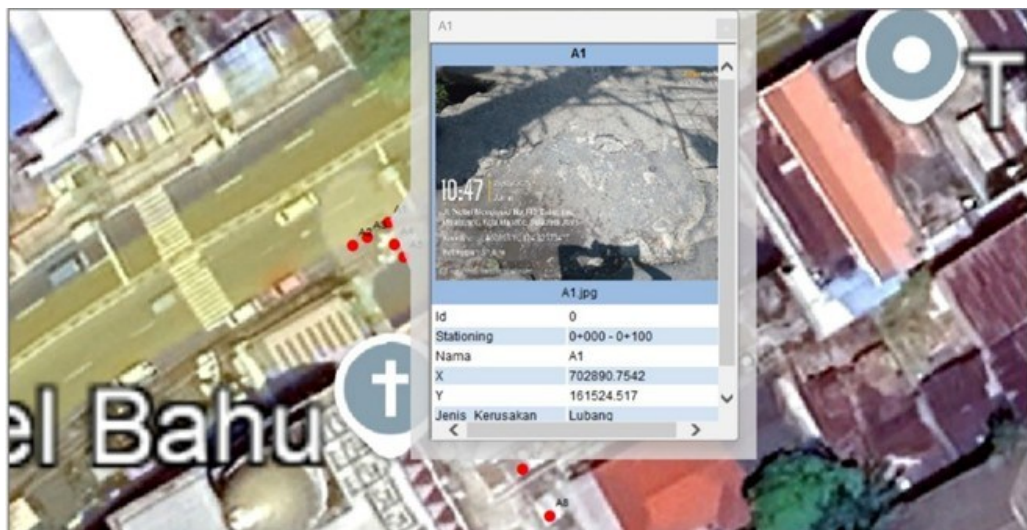
Pemetaan kerusakan jalan di Jalan Wolter Monginsidi menggunakan teknologi Sistem Informasi Geografis (SIG) untuk menampilkan lokasi dan jenis kerusakan secara jelas pada peta digital. Data kerusakan seperti lubang dan retakan dicatat secara terstruktur, memudahkan analisis dan mempercepat pengambilan keputusan perbaikan jalan.

Gambar 3. Titik lokasi Kerusakan Jalan
