Studi Tingkat Kerusakan Jalan Dan Penanganannya  
Menggunakan Metode PCI (*Pavement Condition Index*)

(Studi Kasus : Ruas Jalan Tondano – Wasian – Kakas – Langoan – Kawangkoan; STA 2+700 – 5+700)

Prayer M. Kumontoy<sup>#a</sup>, Lucia G. J. Lalamentik<sup>#b</sup>, Joice E. Waani<sup>#c</sup>

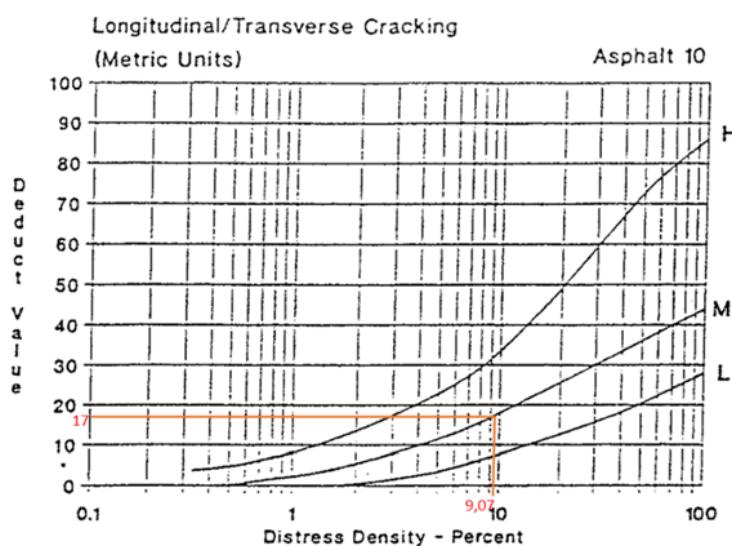
**Gambar 3.** Grafik Deduct Value pada Kerusakan Retak Memanjang

Berdasarkan grafik diatas, maka didapatkan *deduct value* pada kerusakan retak memanjang (*medium*) dengan *density* 9,07% segmen 2 yaitu 17.

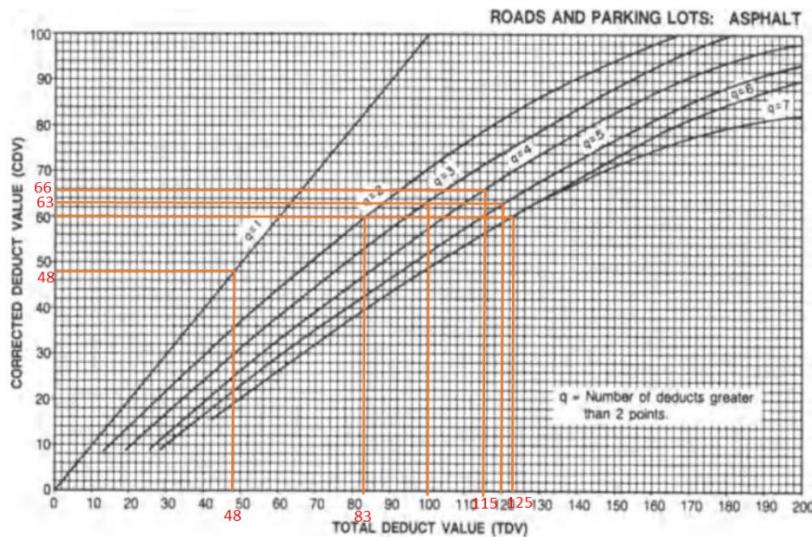
Gambar 4. Grafik CDV pada Segmen 2

Dari tabel diatas, maka nilai *deduct value* (DV) diurutkan berdasar nilai terbesar hingga terkecil, yang kemudian untuk nilai yang lebih besar dari 2, diganti menjadi 2. Iterasi dilakukan untuk mendapatkan nilai (q) = 1, yang dimana kondisi tersebut merupakan nilai saat TDV = nilai CDV. Berdasar tabel diatas, maka nilai CDV pada Segmen 2 adalah 66, yang dapat dilihat pada grafik *Corrected Deduct Value* (CDV) berikut.

$$\text{PCI} = 38 \text{ (Kondisi Perkerasan Jelek)}$$

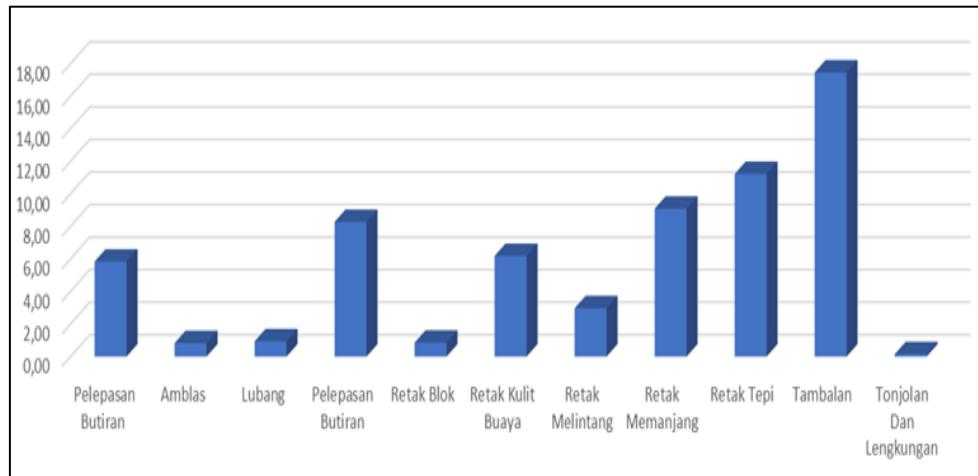
**Gambar 5.** Rekapitulasi Nilai Density terhadap Jenis Kerusakan pada Ruas Jalan Tondano – Wasian – Kakas – Langoan – Kawangkoan ; STA 2+700 – STA 5+700

1. Ruas Jalan Tondano - Wasian – Kakas – Langoan – Kawangkoan; STA 2+700 – STA 5+700 terbagi dalam 83 segmen. Untuk kondisi perkerasan sempurna total 38 segmen, kondisi perkerasan sangat baik 8 segmen, kondisi perkerasan baik 9 segmen, dan pada kondisi perkerasan cukup 9 segmen, kondisi perkerasan jelek 10 segmen, kondisi perkerasan sangat jelek 7 segmen, dan kondisi perkerasan gagal 2 segmen. Jenis kerusakan yang didapat berupa retak kulit buaya, retak memanjang melintang, ambles, tambalan, lubang, retak tepi, pelepasan butiran, dan retak blok. Jenis kerusakan yang mendominasi yaitu tambalan yang memiliki nilai rata-rata density sebesar 17,46%.

Berdasarkan penelitian yang dilakukan pada Ruas Jalan Tondano – Wasian – Kakas – Langoan – Kawangkoan; STA 2+700 – 5+700, disarankan untuk melakukan perbaikan pada sistem drainase untuk mengurangi genangan air pada ruas jalan tersebut. Selain itu, perlu dilakukan penanganan pada kerusakan jalan berupa tambalan maupun lapis tambah untuk mencegah kerusakan jalan semakin memburuk.

3. Dengan mengacu pada Surat Edaran Dirjen Bina Marga No. 7/SE/Db/2017, untuk penanganan kerusakan dengan tingkat ringan hingga sedang sendiri lebih diarahkan pada tindakan preventif. Untuk kerusakan jenis pelepasan butiran tingkat ringan direkomendasikan fog seal atau chip seal, dan untuk tingkat sedang menggunakan slurry seal, micro surfacing, atau chip seal. Pada kerusakan retak memanjang dan melintang, fog seal digunakan untuk tingkat ringan, sementara chip seal, slurry seal, atau micro surfacing untuk tingkat sedang. Sedangkan retak kulit buaya dengan tingkat kerusakan ringan ditangani menggunakan micro surfacing.
