## Analisis Kondisi Perkerasan Jalan Dengan Metode PCI Dan Tindakan Penanganannya (Studi Kasus : Ruas Jalan Wosia – Lina Ino)

Gloria Theressia<sup>#a</sup>, Joice E. Waani<sup>#b</sup> Theo K. Sendow<sup>#c</sup>

<sup>#</sup>Program Studi Teknik Sipil Universitas Sam Ratulangi, Manado, Indonesia  
<sup>a</sup>glorialoasari@gmail.com; <sup>b</sup>joice.waani@unsrat.ac.id; <sup>c</sup>theosendow@unsrat.ac.id

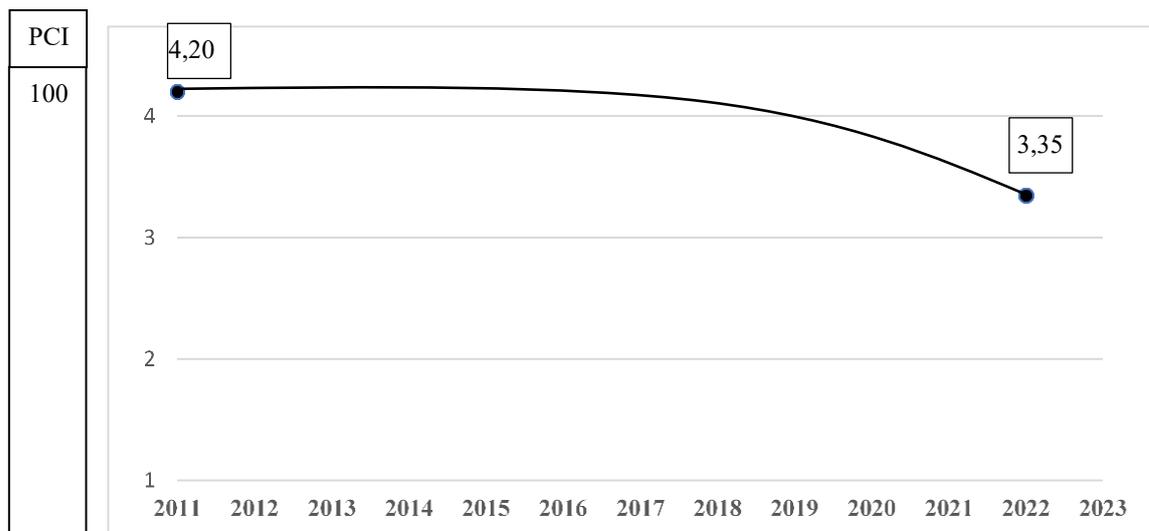
**Gambar 2.** Kurva Hubungan Penurunan Indeks Permukaan

Berdasarkan nilai PCI tersebut maka dapat disimpulkan nilai Indeks Perkerasan (IP) pada ruas jalan Wosia Lina-Ino telah mencapai angka 3,35 karena rata-rata nilai PCI pada ruas jalan ini adalah 55,96 dengan rating cukup (fair). Sehingga ruas jalan ini perlu dilakukan preservasi dengan segera agar meminimalisir pengeluaran biaya yang akan semakin besar bila struktur perkerasan semakin rusak karena tidak segera diperbaiki. Berikut kurva hubungan penurunan Indeks Permukaan selama umur rencana. Penurunan ini dilihat sebagai tren bahwa kinerja suatu perkerasan jalan akan terus berkurang kemampuan pelayanannya akibat penambahan pembebanan seiring umur perkerasan.
