Analisis Sistem Pantai Di Kabupaten Minahasa

Shinly Q. Tampi^{#a}, Hansje J. Tawas^{#b}, Nicolaas J. A. Tangkudung^{#c}

^{#Program Studi Teknik Sipil Universitas Sam Ratulangi, Manado, Indonesia}
^ashinlytampi7@gmail.com, ^bhanstawas2@gmail.com, ^cntangkudungs3@gmail.com

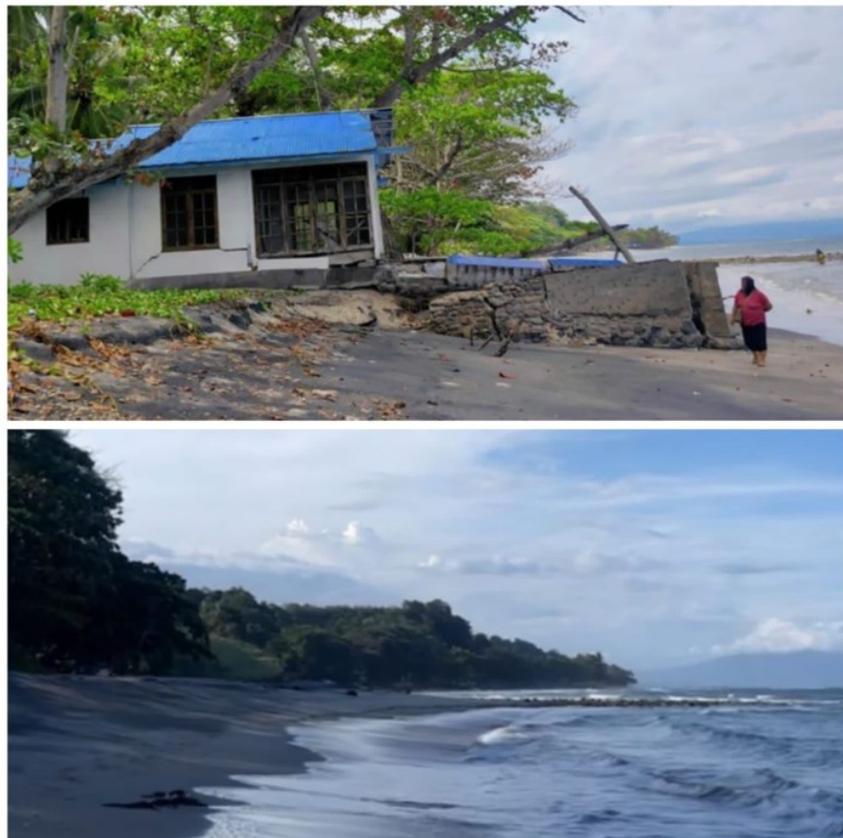
Gambar 3. Pantai Makalisung
(Gambar Atas = Tahun 2021; Gambar Bawah = Tahun 2023)

Pantai Makalisung adalah pantai yang berada di Kecamatan Kombi, Kabupaten Minahasa. Jalan penghubung di antar Kabupaten Minahasa dan Minahasa Utara ini sebagian besar jalannya berada di dekat pantai. Pantai Makalisung juga merupakan salah satu tempat pariwisata yang mudah di jangkau karena memang pantai ini tepat berada di dekat jalan raya. Di pantai ini telah terjadi kemunduran garis pantai. Di waktu musim tertentu, saat adanya gelombang besar, bahkan saat tinggi gelombang cukup besar mengakibatkan gelombang tersebut melepaskan energinya bahkan sampai kearah jalan raya dan itu menyebabkan erosi pantai atau kerusakan pantai. Sehubungan dengan peran yang penting ini dan letak yang berada dipesisir pantai, maka daerah pantai Makalisungini sangat perlu diperhatikan keadaan pantainya.

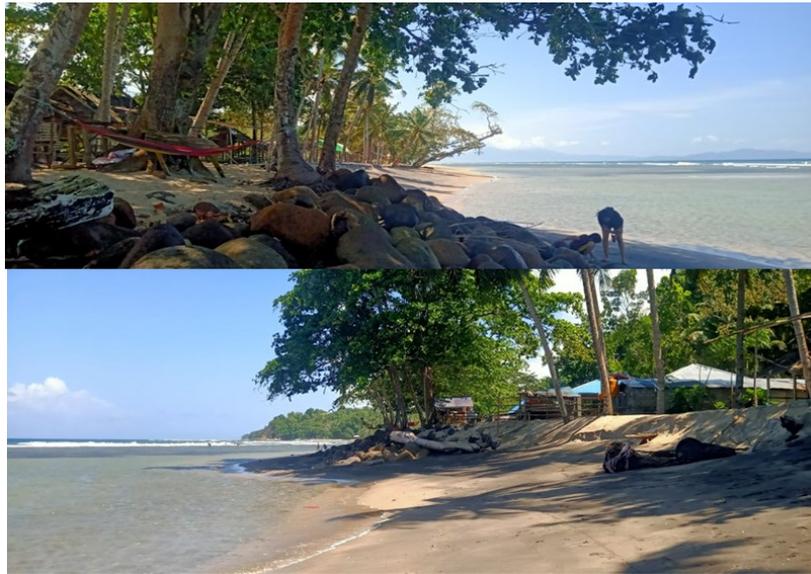
Gambar 4. Foto Pantai Bulo (Juli 2023)

Pantai Bulo berada di desa Rerer dalam wilayah administrasi Kecamatan Kombi Kabupaten Minahasa. Keindahan pantai Bulo merupakan daya tarik tersendiri untuk daerah ini, airnya terlihat bersih sehingga disepanjang pantai Bulo bisa digunakan sebagai daerah wisata bahari yang sangat potensial. Namun demikian pada saat musim gelombang, daerah ini cukup potensial mendapatkan gempuran gelombang yang dapat mengakibatkan kerugian bagi masyarakat dan kerusakan terhadap fasilitas yang berada di daerah tersebut.

Pantai yang sangat berpotensi sebagai daerah wisata ini, berdasarkan pengamatan di lapangan ternyata telah mengalami perubahan fisik (kerusakan) pada daerah pesisir pantai. Kerusakan ini diakibatkan oleh proses dinamika pantai seperti abrasi yang berdampak buruk serta menimbulkan kekawatiran bagi warga pesisir pantai tersebut.

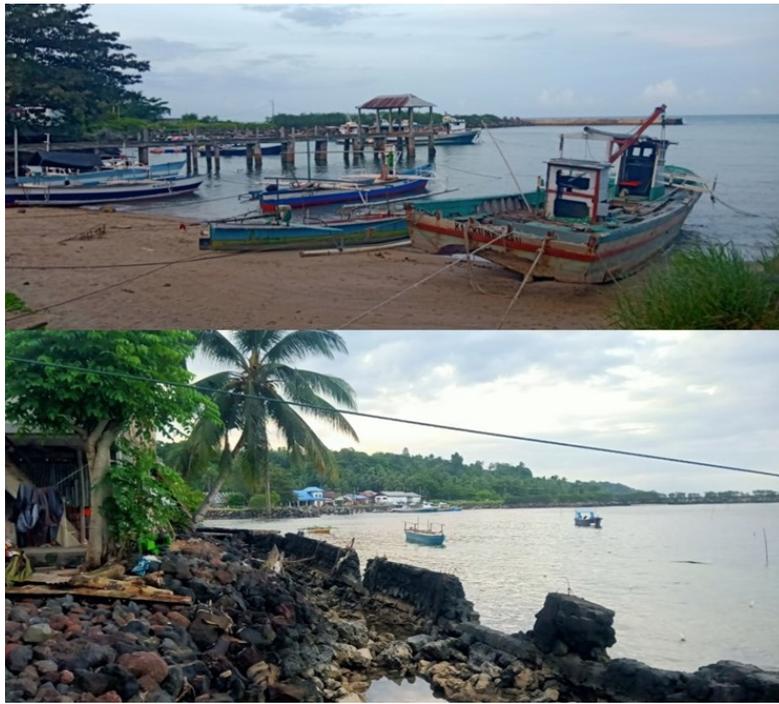
Gambar 5. Pantai Atep Oki (Juli 2023)

Pantai Atep Oki yang terletak di Kecamatan Lembean Timur, Kabupaten Minahasa merupakan salah satu pantai dimana terdapat pelabuhan ikan. Pantai Atep Oki diduga mengalami proses dinamika akibat berubahnya karakteristik bentuk gelombang atau mengalami transformasi gelombang sehingga mengakibatkan terjadinya abrasi atau erosi sehingga mengalami kemunduran garis pantai.

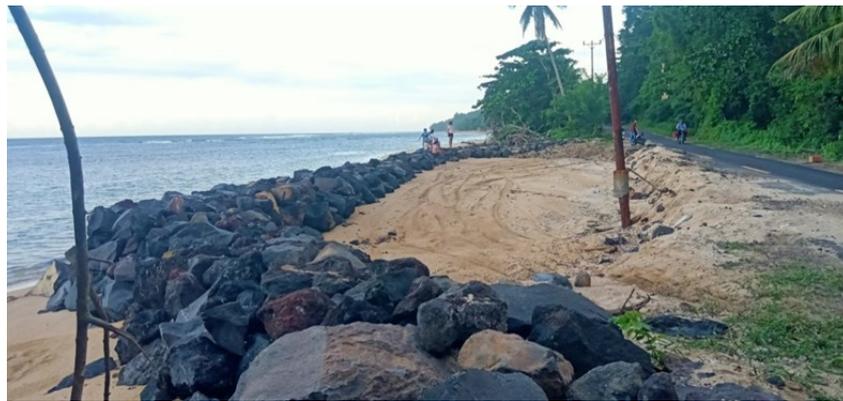
Gambar 6. Jalan Yang Rusak Akibat Abrasi (Juli, 2023)
