## Studi Penilaian Kerusakan Jalan Pada Perkerasan Lentur Menggunakan Metode PCI dan RCI (Studi Kasus: Ruas Jalan Talawaan Bajo-Budo, Kecamatan Wori, Kabupaten Minahasa Utara)

Faradiyah Basyarewan<sup>#a</sup>, Lucia G. J. Lalamentik<sup>#b</sup>, Joice E. Waani<sup>#c</sup>

<sup>#</sup>Program Studi Teknik Sipil Universitas Sam Ratulangi, Manado, Indonesia  
<sup>a</sup>fbasyarewan@gmail.com, <sup>b</sup>lucialalamentik@yahoo.com, <sup>c</sup>joicewaani@yahoo.com

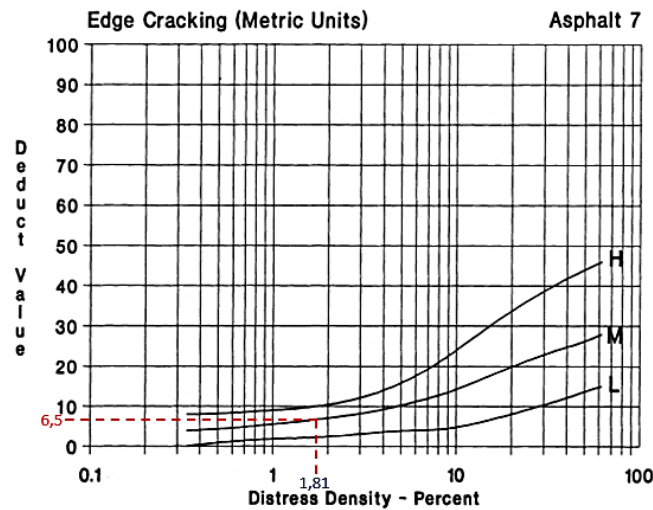
**Gambar 2.** Grafik *Deduct Value* pada Kerusakan Retak Tepi (*Medium*) (Sumber: Shahin, 1994)

Berdasarkan grafik diatas, maka didapatkan *deduct value* pada kerusakan retak tepi (*medium*) dengan *density* 1,81 % segmen 41 yaitu 6,5.

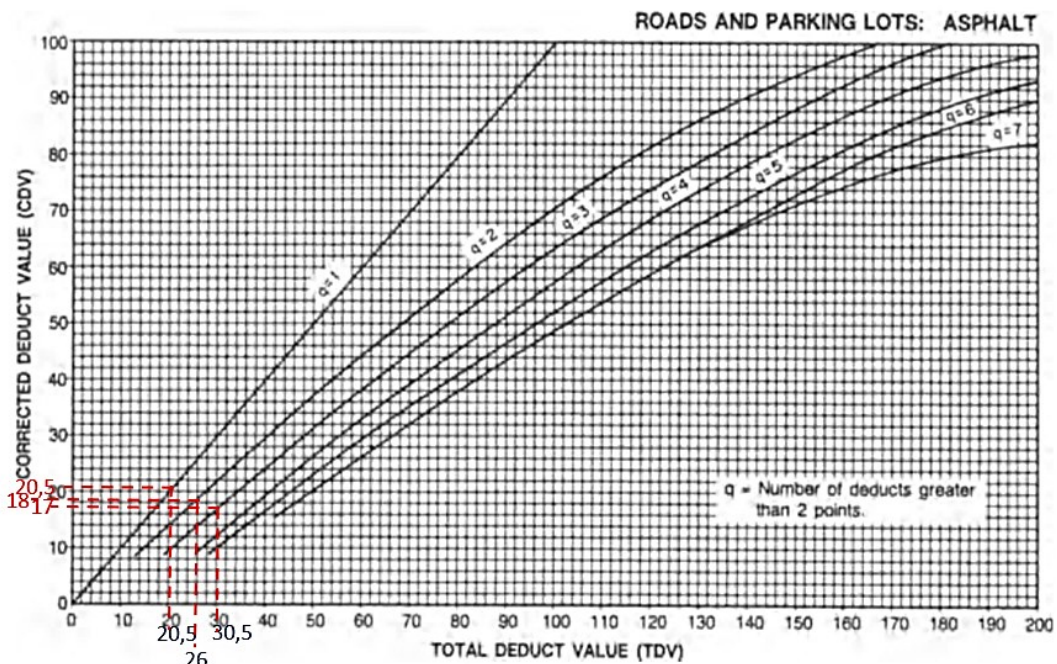
**Gambar 3.** Grafik CDV pada Segmen 41  
(Sumber: Shahin, 1994)

8. Penentuan nilai *Pavement Condition Index* (PCI) bisa dilihat pada perhitungan dibawah ini.

$$PCI = 79,5$$

$$PCI = \sim 80 \text{ (Kondisi Perkerasan Sangat Baik)}$$

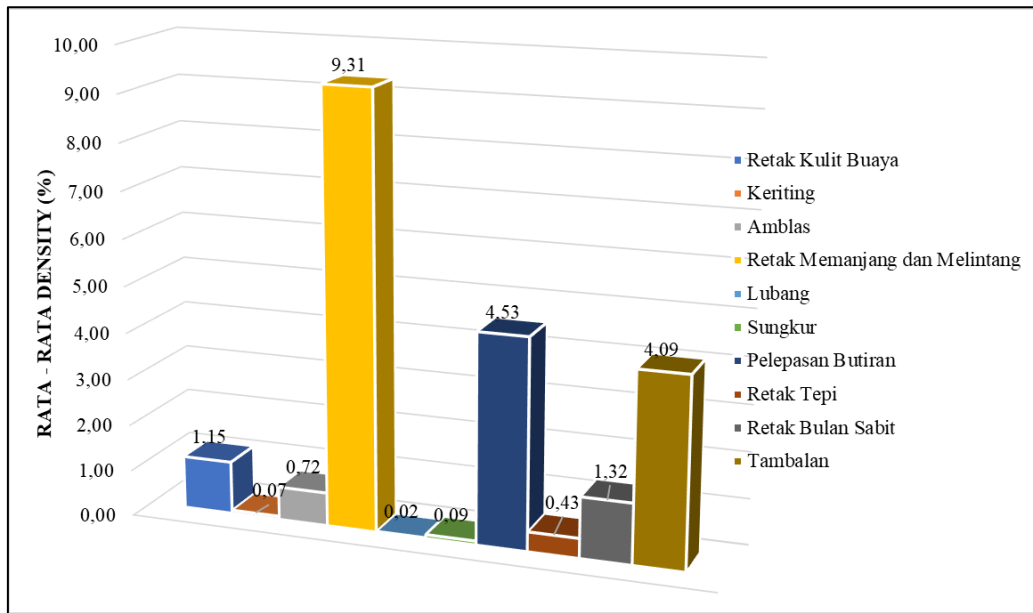
Gambar 4. Grafik Nilai Rataan Density terhadap Jenis Kerusakan

- yang mendominasi yaitu retak memanjang dan melintang yang memiliki nilai rata-rata *density* sebesar 9,31%.
- Kinerja perkerasan jalan pada ruas Jalan Tawaan Bajo-Budo dapat dikategorikan cukup dengan total terdapat 17 segmen dengan kondisi permukaan yang paling banyak didapati baik lajur kiri maupun lajur kanan jalan. Disusul dengan kondisi permukaan baik dengan total 11 segmen, kondisi permukaan sangat baik dengan total 9 segmen, kondisi permukaan jelek dengan total 2 segmen, dan kondisi permukaan rusak dengan total 1 segmen. Nilai RCI minimum sebesar 3,5 ditemukan pada segmen 4 dengan kondisi perkerasan rusak, bergelombang dan berlubang.
