TINGKAT KEKUMUHAN KAWASAN PERMUKIMAN KUMUH BANTARAN SUNGAI DI KELURAHAN BUOL, KECAMATAN BIAU, KABUPATEN BUOL

Andi Dwi Fatmawati¹

¹Mahasiswa S1 Program Studi Perencanaan Wilayah & Kota Universitas Sam Ratulangi Manado

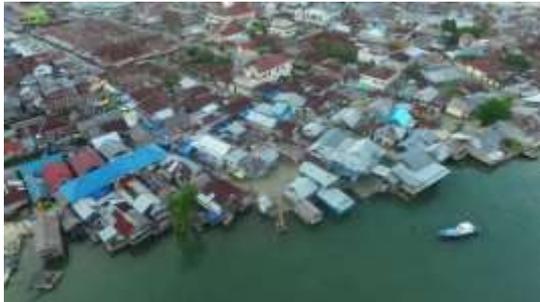
Berdasarkan hasil dari penelitian gambaran kondisi kawasan permukiman di atas merupakan lokasi yang dapat dilihat ketidakaturan bangunan pada kawasan permukiman Kelurahan Buol yang tidak beraturan dan rendahnya kualitas lingkungan kawasan tersebut. Karena bangunan di kawasan tersebut dapat dilihat bangunan permukiman yang tidak layak huni dan tidak sesuai dengan ketentuan tata bangunan dalam RDTR yang meliputi pengaturan bentuk, besaran perletakan dan tampilan bangunan pada suatu kawasan.

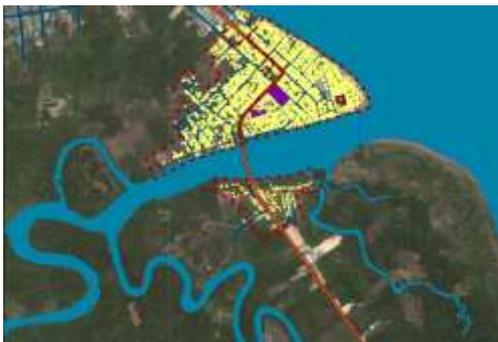
Prasarana lingkungan yang sangat berpengaruh pada kualitas lingkungan yang utama adalah prasarana jalan lingkungan, cakupan pelayanan jalan dan kualitas permukaan jalan lingkungan. Pada Kelurahan Buol ini kondisi jalan lingkungan sebagian masih terjadi kerusakan permukaannya dan sebagian lagi masih belum terlayani jalan lingkungan sehingga masyarakat melalui jalan titian yang sebagian sudah rusak sehingga untuk ketempat tinggal mereka membuat

ketidak nyamanan untuk dilalui.

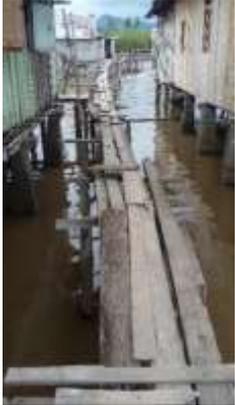
<p>Sebagian akses jalan yang masyarakat gunakan yaitu jalan titian yang terbuat dari kayu. Dapat terlihat di gambar hasil observasi lapangan.</p>

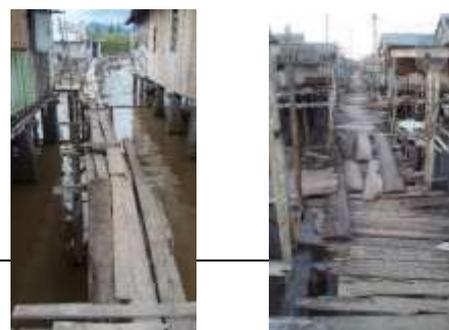
Gambar 4.4 Kualitas Permukaan Jalan Lingkungan

Sumber: Penelitian di Kelurahan Buol, 2017
Hasil dari penelitian observasi lapangan dan hasil dari kuesioner dapat dilihat di atas hasil dari diagram bahwa 76% - 100% area kawasan permukiman Kelurahan Buol memiliki kualitas permukaan jalan lingkungan yang buruk. Dapat dilihat dari hasil observasi lapangan.

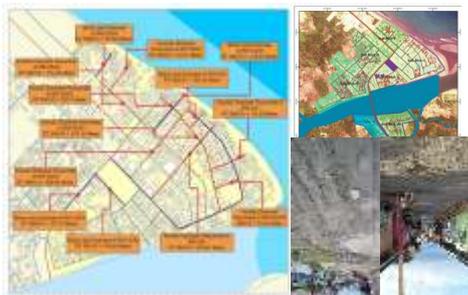
Gambar 4.5 Kondisi Drainase

Kondisi ini sangat beragam, disebabkan adanya penyempitan saluran, penumpukkan sampah, aliran air di drainase tidak mengalir dan sedimentasi saluran.

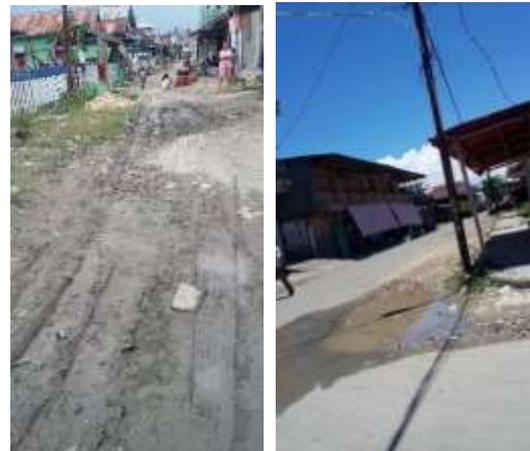
Gambar 4.6 Ketidakmampuan Mengalirkan Limpasan Air

Jaringan drainase lingkungan tidak mampu mengalirkan limpasan sehingga menimbulkan genangan dengan tinggi lebih dari 30 cm selama lebih dari 2 kali setahun.
