## Profil Kawasan Kumuh Kab. Kepulauan Siau Tagulandang Biaro

### Abstrak

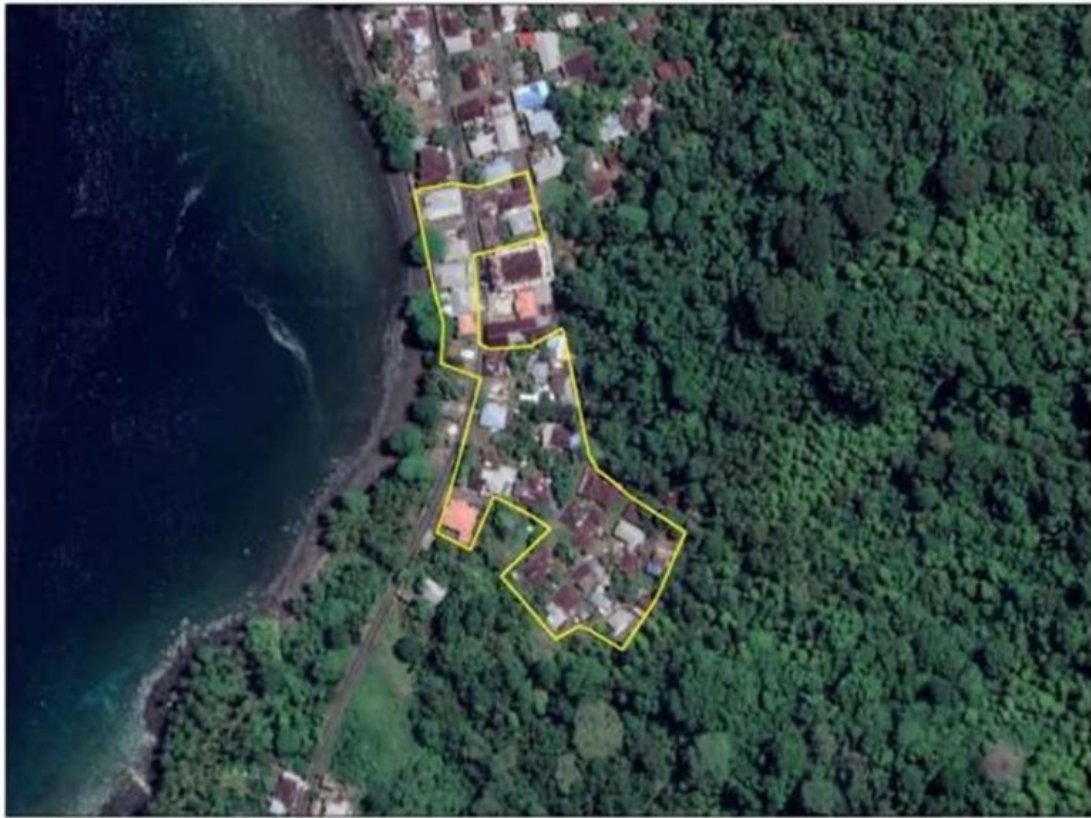
**Gambar 1.** Citra Kawasan Kumuh Paseng

NO. 1		PASENG	
<b>KARAKTERISTIK KAWASAN</b>			
a	Koordinat	: 2°41'43.10"N	125°22'7.38"E
b	Nama Lokasi Kumuh	: Kawasan Pemukiman Kumuh Paseng	
c	Tipologi Lokasi Kumuh	: Di dataran rendah	
d	Luas Lokasi Kumuh (Ha)	: 1.248	
e	Jumlah Penduduk di Lokasi Kumuh (Jlwa)	: 177	
f	Jumlah Kepala Keluarga Di Lokasi Kumuh (KK)	: 83	
g	Dusun/Lingkungan/RT/RW	: -	
h	Kelurahan/Desa	: Paseng	
i	Kecamatan/Distrik	: Siau Barat	
j	Kabupaten	: Siau Tagutandang Biaro	
<b>PERMASALAHAN KAWASAN</b>			
a	Ketidaktersediaan Akses Air Minum		
b	Ketidakteraturan Bangunan		
c	Tidak terpenuhinya kebutuhan air minum minimal		
<b>IDENTIFIKASI KONDISI KEKUMUHAN (FISIK)</b>			
Aspek	Kriteria dan Indikator	Parameter	Dokumentasi
Kondisi Bangunan Gedung	a. Ketidakteraturan Bangunan	: 95% Bangunan Tidak Memiliki Keteraturan (78 Bangunan)

b. Tingkat Kepadatan Bangunan	: Kepadatan Bangunan 54.47 bangunan/Ha	
	c. Ketidaksesuaian Dengan Persyaratan Teknis Bangunan	: 90% Bangunan Pada Lokasi Tidak Memenuhi Persyaratan Teknis (75 Bangunan)	
Kondisi Jalan Lingkungan	a. Cakupan Pelayanan	: 27% Bangunan Pada Lokasi Tidak Terlayani Oleh Jaringan Jalan Lingkungan

b. Kualitas Permukaan Jalan Lingkungan	: 0% Bangunan Memiliki Kualitas Permukaan Jalan Lingkungan Buruk (140 Meter)	
Kondisi Penyediaan Air Minum	a. Ketidaktersediaan Akses Aman Air Minum	: 80% KK Pada Lokasi Tidak Dapat Mengakses Air Minum Yang Layak

b. Tidak Terpenuhinya Kebutuhan Air Minum	: 0% KK Pada Lokasi Tidak Terpenuhi Kebutuhan Air Minum Minimalnya.	
Drainase Lingkungan	a. Ketidakmampuan Mengalirkan Limpasan	: 0% Area Terjadi Genangan >30cm, > 2 jam dan >2x setahun.

b. Ketidaktersediaan Drainase	: 0% Jalan Tidak Diengkapi Dengan Saluran Drainase.	
	c. Tidak Terpeliharanya Drainase	: Terlayani dengan drainase	
	d. Kualitas Konstruksi Drainase	: Terlayani dengan drainase	
Kondisi Pengelolaan Air Limbah	a. Sistem Pengelolaan Air Limbah Tidak Sesuai Standar Teknis	: 90% KK Memiliki Jamban Dan Tangkiseptik

b. Persyaratan dan Sarana Pengelolaan Air Limbah Tidak Sesuai Dengan Persyaratan Teknis	: 10% KK Memiliki Tangki Septik Sesuai Persyaratan Teknis	
Kondisi Proteksi Kebakaran	a. Ketidaktersediaan Prasarana Proteksi Kebakaran	: Tersedia Pasokan Air di Dekat Kawasan Kumuh

b. Ketidaktersediaan Sarana Proteksi Kebakaran	: 100% Area Tidak Memiliki Sarana Proteksi Kebakaran	
Kondisi Pengelolaan Sampah	a. Prasarana dan Sarana Persampahan Tidak Sesuai Dengan Persyaratan Teknis	: Tidak Tersedia TPS

b. Sistem Pengelolaan Persampahan Yang Tidak Sesuai Standar Teknis	: 100% Keluarga Membakar Sampah/Membuang ke Sungai/Laut/ Sembarangan/Menimbun	
<b>TINGKAT KEKUMUHAN</b>		: Kumuh Ringan

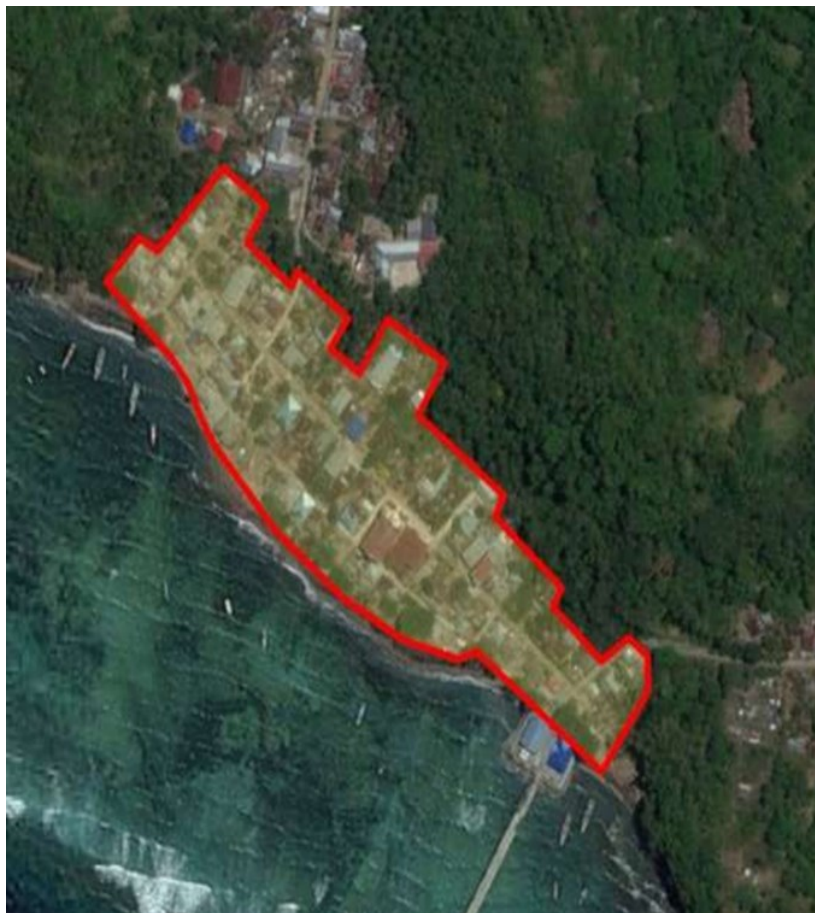
**Gambar 2.** Citra Kawasan Kumuh Makalehi

NO. 2		MAKALEHI	
<b>KARAKTERISTIK KAWASAN</b>			
a	Koordinat	:	2°44'5.05"N 125° 9'43.72"E
b	Nama Lokasi Kumuh	:	Kawasan Permukiman Kumuh Makalehi
c	Tipologi Lokasi Kumuh	:	Di tepi air
d	Luas Lokasi Kumuh (Ha)	:	3.92
e	Jumlah Penduduk di Lokasi Kumuh (Jlwa)	:	223
f	Jumlah Kepala Keluarga Di Lokasi Kumuh (KK)	:	60
g	Dusun/Lingkungan/RT/RW	:	-
h	Kelurahan/Desa	:	Makalehi
i	Kecamatan/Distrik	:	Siau Barat
j	Kabupaten	:	Siau Tagulandang Biaro
<b>PERMASALAHAN KAWASAN</b>			
a	Ketidakteraturan Bangunan Gedung		
b	Memilik kualitas Permukaan Jalan Lingkungan yang buruk		
c	Sistem pengelolaan air limbah yang belum sesuai dengan standard teknis		
<b>IDENTIFIKASI KONDISI KEKUMUHAN (FISIK)</b>			
Aspek	Kriteria dan Indikator	Parameter	Dokumentasi
Kondisi Bangunan Gedung	a. Ketidakteraturan Bangunan	: 60% Bangunan Tidak Memiliki Keteraturan (69 Bangunan)

b. Tingkat Kepadatan Bangunan	: Kepadatan Bangunan 15.30 bangunan/Ha	
	c. Ketidaksesuaian Dengan Persyaratan Teknis Bangunan	: 60% Bangunan Pada Lokasi Tidak Memenuhi Persyaratan Teknis (69 Bangunan)	
Kondisi Jalan Lingkungan	a. Cakupan Pelayanan	: 40% Bangunan Pada Lokasi Tidak Terlayani Oleh Jaringan Jalan Lingkungan (46 Bangunan)

b. Kualitas Permukaan Jalan Lingkungan	: 100% Bangunan Memiliki Kualitas Permukaan Jalan Lingkungan Buruk (350 Meter)	
Kondisi Penyediaan Air Minum	a. Ketidaktersediaan Akses Aman Air Minum	: 40% KK Pada Lokasi Tidak Dapat Mengakses Air Minum Yang Layak (46 KK)

b. Tidak Terpenuhinya Kebutuhan Air Minum	: 0% KK Pada Lokasi Tidak Terpenuhi Kebutuhan Air Minum Minimalnya.	
Drainase Lingkungan	a. Ketidakmampuan Mengalirkan Limpasan	: 0% Area Terjadi Genangan >30cm, > 2 jam dan >2x setahun.

b. Ketidaktersediaan Drainase	: 0% Jalan Tidak Dilengkapi Dengan Saluran Drainase.	
	c. Tidak Terpeliharanya Drainase	: Terlayani dengan drainase	
	d. Kualitas Konstruksi Drainase	: Terlayani dengan drainase	
Kondisi Pengelolaan Air Limbah	a. Sistem Pengelolaan Air Limbah Tidak Sesuai Standar Teknis	: 10% KK Memiliki Jamban Dan Tangkseptik (11 KK)

b. Persyaratan dan Sarana Pengelolaan Air Limbah Tidak Sesuai Dengan Persyaratan Teknis	: 0% KK Memiliki Tangki Septik Sesuai Persyaratan Teknis	
Kondisi Proteksi Kebakaran	a. Ketidaktersediaan Prasarana Proteksi Kebakaran	: Tersedia Pasokan Air di Dekat Kawasan Kumuh

b. Ketidaktersediaan Sarana Proteksi Kebakaran	: 100% Area Tidak Memiliki Sarana Proteksi Kebakaran	
Kondisi Pengelolaan Sampah	a. Prasarana dan Sarana Persampahan Tidak Sesuai Dengan Persyaratan Teknis	: Tidak Tersedia TPS

b. Sistem Pengelolaan Persampahan Yang Tidak Sesuai Standar Teknis	: 95% Keluarga Membakar Sampah/Membuang ke Sungai/Laut/Sembarangan/ Menimbun	
<b>TINGKAT KEKUMUHAN</b>		:	Kumuh Ringan
