HASIL PENELITIAN

KAJIAN ASPEK KENYAMANAN JALUR PEDESTRIAN JL. PIERE TENDEAN
DI KOTA MANADO

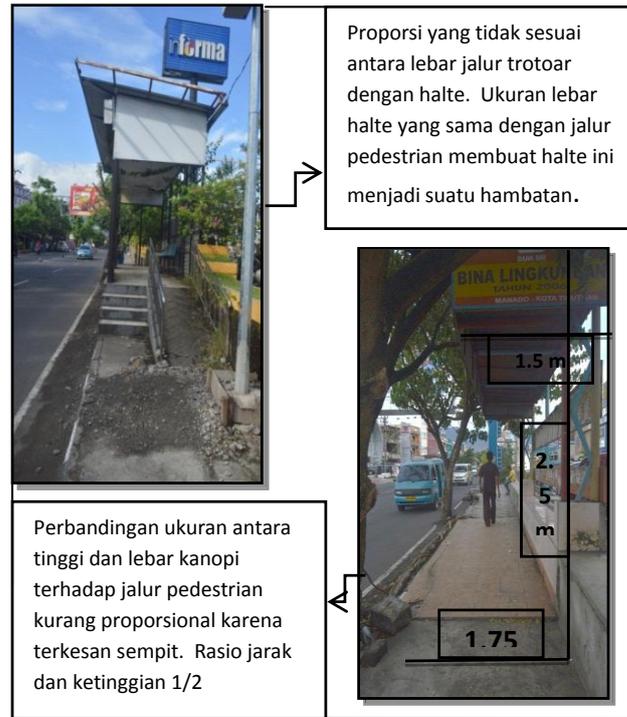
Gambar 1. Analisis Proporsi

Proporsi adalah suatu ukuran yang diperbandingkan, misal ukuran orang dengan suatu bangunan atau benda dengan benda lainnya. Berikut hasil dokumentasi dari unsur

tinggi yang tidak proporsional yaitu $\frac{1}{2}$ membentuk ruang yang terlalu sempit sehingga terasa tertekan. Sempit dan tertekan inilah yang dapat mempengaruhi kurangnya kenyamanan, dapat dilihat pada gambar di bawah ini.

proporsi yang ada di jalur pedestrian Jl. Piere Tendean, Perbandingan ukuran jarak dan

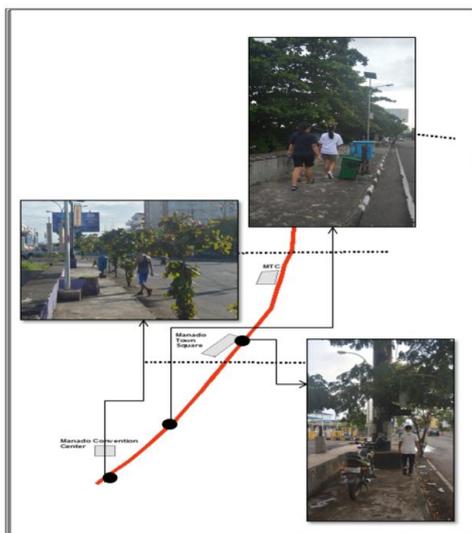
Gambar 2. Visualisasi terhadap Skala

Dengan adanya manusia sebagai pengguna jalur pedestrian terlihat bahwa skala jalur pedestrian kecil dan sempit. Tinggi pohon peneduh pun tampak tidak sesuai dengan tinggi badan manusia sehingga dapat berfungsi sebagaimana mestinya.

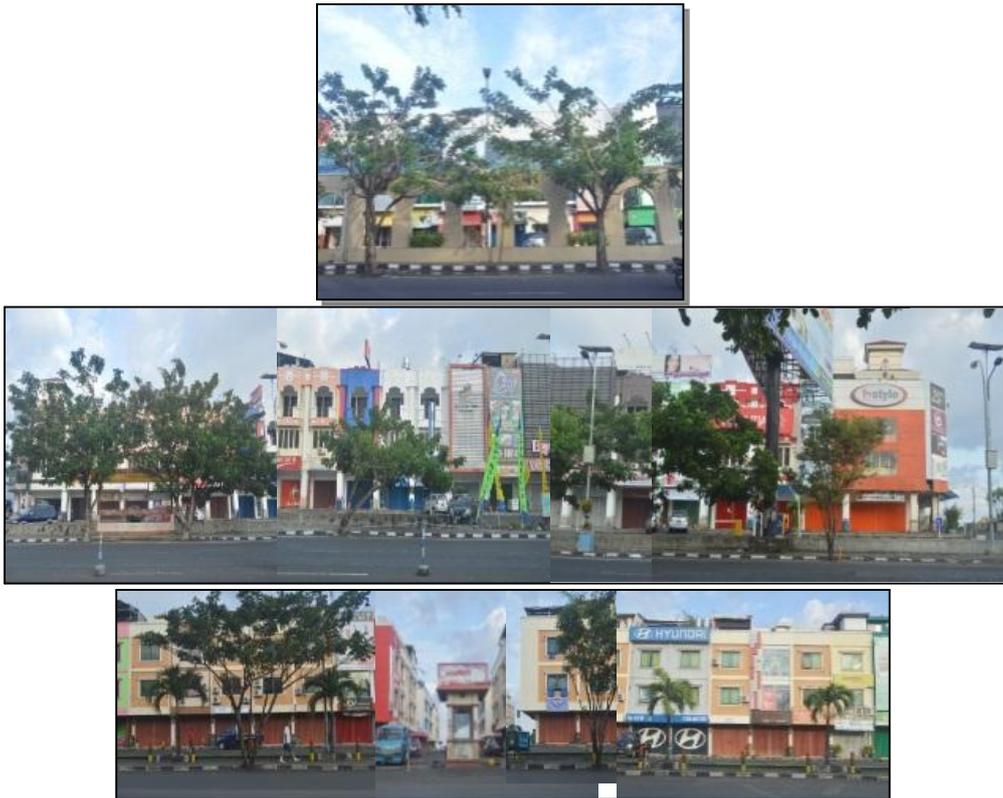
Gambar 3. Irama vegetasi yang tidak harmoni

Terjadi beberapa pengulangan dari segi jenis vegetasi dan peletakan tanaman-tanaman

peneduh yang ada di sepanjang jalur pedestrian Jl. Piere Tendean tetapi sama sekali tidak harmoni.
