JURNAL
ANALISIS KEHILANGAN AIR PADA JARINGAN IRIGASI BENDUNG
TALAWAAN KABUPATEN MINAHASA UTARA

*Water Losses Analysis Of The Irrigation Network System Of Talawaan Dam North
Minahasa Regency*

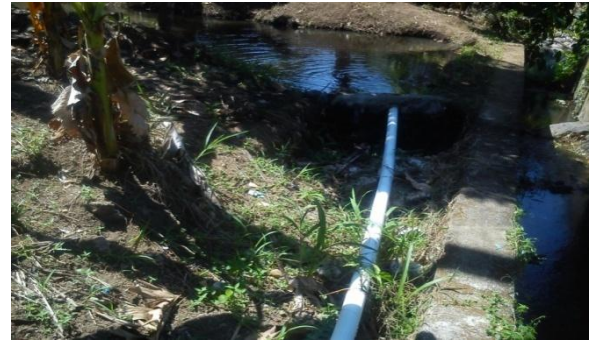
Gambar 1. Pengambilan Air Secara Liar

Adapun faktor yang mempengaruhi kehilangan air pada saluran primer ini adalah evaporasi sebesar 0,0965 mm/hari. Dan ada bagian bangunan dikedua saluran yang sengaja dibobol untuk disalurkan air ke kolam ikan milik warga menggunakan pipa-pipa paralon .

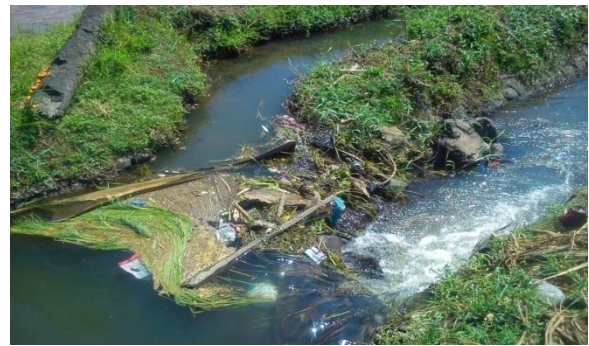
Adapun faktor yang mempengaruhi kehilangan air di saluran ini adalah adanya evaporasi dan pengambilan air secara liar oleh petani-petani di daerah ini dengan cara

membobol bangunan saluran guna untuk membuat saluran ilegal.

Gambar 2. Saluran Ilegal di Saluran Kanan

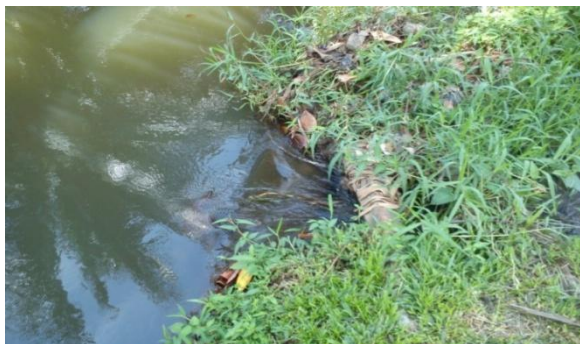
Faktor yang mempengaruhi kehilangan air pada saluran kiri ini adanya evaporasi dan pengambilan air secara liar oleh petani di daerah ini dengan cara

Gambar 3. Luapan di Saluran Kiri

membendung saluran menggunakan material-material guna untuk menaikkan tinggi muka air sehingga menyebabkan terjadinya luapan air dari saluran.

Untuk meningkatkan optimalisasi penyaluran pada daerah irigasi Talawaan ini pemerintah sebaiknya melakukan pemeliharaan dan perbaikan pada saluran-saluran yang kurang baik dengan melibatkan

petani-petani di daerah ini dan mengaktifkan kembali petugas penjaga teknis pintu air di daerah irigasi Talawaan ini.
