# ANALISIS SISTEM JARINGAN IRIGASI BENDUNGAN PONTAK KABUPATEN BOLAANG MONGONDOW UTARA DENGAN SISTEM INFORMASI GEOGRAFIS

*Analysis of the Pontak Dam Irrigation Network System, North Bolaang Mongondow  
Regency with Geographic Information Systems*

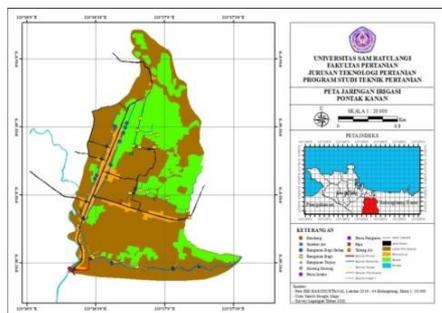
Gambar 2. Peta Jaringan Irigasi Pontak Kanan

Dengan memanfaatkan teknologi sistem informasi geografis kita dapat menggambarkan dan mengetahui kondisi suatu permukaan bumi. Pemanfaatan sistem informasi geografis pada jaringan irigasi dapat memudahkan kita untuk mengetahui letak koordinat dari setiap bangunan irigasi. Peta jaringan irigasi Pontak kanan dapat dilihat pada Gambar 2.

Pembuatan peta jaringan irigasi dilakukan dengan memanfaatkan citra satelit *google maps* yang diambil pada *software sas planet*. Untuk data GPS *point* dan *line* hasil dari *tracking* yang masih berformat Gpx kemudian diubah menjadi *shapefile* (shp) untuk dilakukan proses pembuatan peta, dan untuk data *Polygon* dilakukan dengan proses digitasi berdasarkan citra satelit lokasi penelitian dan kemudian melakukan analisis *overlay*

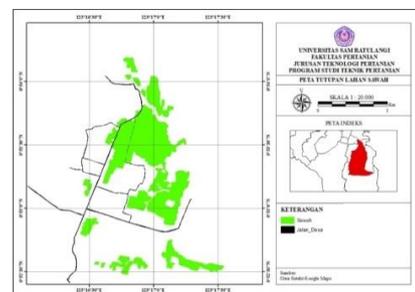
Gambar 3. Peta Tutupan Lahan Sawah

Menurut data dari Dinas PUPR Bidang Sumber Daya Air Kabupaten Bolaang Mongondow Utara jaringan irigasi Pontak kanan pada tahun 2019 melayani luas sawah sebesar 136,84 Ha. Sementara hasil pengukuran menggunakan *polygon* pada *software Arcgis* dengan memanfaatkan citra satelit *google maps* dan survey lapangan 2020 diperoleh luasan sawah layanan irigasi Pontak kanan sebesar 131,63 Ha terdapat kekurangan 5,21 Ha. Faktor yang menyebabkan berkurangnya luas tutupan lahan sawah diakibatkan oleh terdapatnya lahan persawahan yang tidak diolah sehingga hanya menjadikan lahan tidur dan kurangnya pembukaan lahan persawahan baru. Peta tutupan lahan sawah dapat dilihat pada Gambar 3.

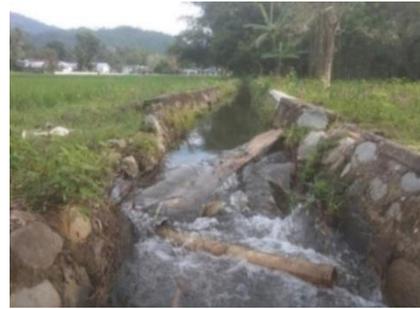
Gambar 4. Foto Kerusakan Dinding Saluran Irigasi

lubang yang terdapat pada dinding saluran. Pada saluran ini lebih tepatnya pada koordinat 0°53'15.31 N -123°16'36.95 E mengalami kerusakan pada dinding saluran dimana pada sisi dinding saluran telah roboh sehingga dapat menyebabkan potensi kehilangan air pada saluran tersebut. Kerusakan dinding saluran irigasi dapat dilihat pada Gambar 4

irigasi Pontak dalam hal ini instansi terkait agar melakukan pemeliharaan dan perbaikan pada ruas saluran yang bermasalah dengan melibatkan petani-petani di daerah irigasi ini. Masyarakat di sekitar jaringan irigasi Pontak diharapkan agar bersama-sama untuk saling menjaga kebersihan pada jaringan irigasi.

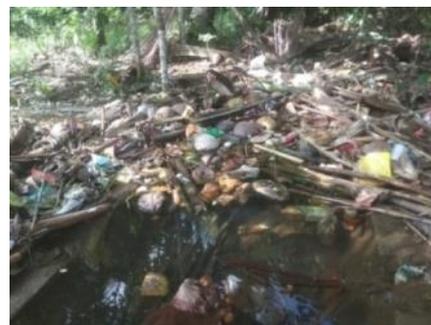
Gambar 5. Foto Luapan Pada Saluran Irigasi

Dari hasil perhitungan debit aliran air pada saluran sekunder BPKA 5 – BPKA 13 diperoleh rata-rata kehilangan air sebesar 0,015 m<sup>3</sup>/detik. Pada ruas saluran BPKA 11 *inflow* terdapat penambahan debit aliran air Faktor yang mempengaruhi kehilangan air pada saluran yaitu adanya evaporasi dan pada saluran ini terdapat masalah pada koordinat 0°53'17.07 N - 123°16'32.98 E dimana penampang saluran dipenuhi sampah sehingga dapat mengakibatkan luapan air pada saluran dan pada koordinat 0°53'17.94 N - 123°16'33.58 E penampang saluran dipenuhi sampah sehingga air tidak dapat melewati saluran. Sehingga mengakibatkan saluran dan bangunan air yang terdapat pada ujung

saluran tidak terairi air dan menyebabkan sawah yang terletak di ujung saluran tidak mendapatkan suplai air dari saluran ini. Luapan pada saluran irigasi dapat dilihat pada Gambar 5.
