# Kajian Sertifikasi Uji Laik Fungsi Jalan (ULFJ) Pada Ruas Jalan Nasional Pulau Sumatera (Poso) Nomor Ruas 32.12.K Km. 220+240 s.d. Km. 221+000 Provinsi Sulawesi Tengah

Kajian Sertifikasi Uji Laik Fungsi Jalan (ULFJ) Pada Ruas Jalan Nasional Pulau Sumatera (Poso) Nomor Ruas 32.12.K Km.220+240 s.d. Km 221+000 Provinsi Sulawesi Tengah bertujuan untuk menganalisis tingkat kelaikan fungsi jalan serta perbaikan yang diperlukan agar jalan menjadi laik menurut Uji Laik Fungsi Jalan (ULFJ) berdasarkan Peraturan Menteri Pekerjaan Umum nomor.11/PRT/M/2010. Uji laik fungsi jalan adalah kondisi suatu ruas jalan yang memenuhi persyaratan teknis kelaikan jalan untuk memberikan keselamatan bagi penggunaannya, dan persyaratan administratif yang memberikan kepastian hukum bagi penyelenggara jalan dan pengguna jalan, sehingga jalan tersebut dapat dioperasikan untuk umum. Ruas Jalan Nasional Pulau Sumatera (Poso) Nomor Ruas 32.12.K Km.220+240 s.d. Km 221+000 Provinsi Sulawesi Tengah merupakan salah satu akses jalan utama yang menghubungkan Tambrana dan Kota Poso serta daerah sekitarnya. Analisis uji laik fungsi teknis jalan dilakukan dengan mengukur penyimpangan (deviasi) terhadap kondisi lapangan

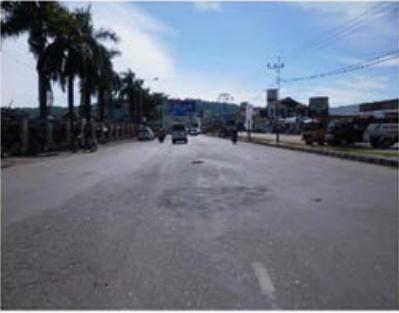
A. UJI LAIK FUNGSI TEKNIS JALAN		
A.1. UJI LAIK FUNGSI TEKNIS GEOMETRIK JALAN		Ruas : Jln. Pulau Sumatera (Poso) Km 220+240 s.d Km. 221+000
KOMPONEN DIUJI	KELAIKAN	REKOMENDASI
<b>A.1.1. POTONGAN MELINTANG JALAN</b>		
A.1.1.1. <b>Lajur Laju-lintas</b>	L	<p>Ruas Jalan Pulau Sumatera (Kota Poso): merupakan Jalan 2 arah 4 Lajur dengan lebar Lajur per arah 3,50 m. Persyaratan Teknis Jalan (Permen PU 19/2011 mg PTJ) menetapkan lebar lajur paling kecil 3,50 m diukur dari batas lajur sisi jalan (garis marka penah sisi jalan sebelah dalam) ke batas jalur lalu sisi lain (garis tengah marka terputus-putus atau sisi dalam garis marka penah). Melihat marka dan lebar yang ada, jalan ini bertipe 4 lajur 2 arah terbagi (4/2T) yang menurut PTJ memiliki lebar jalur lalu per arah 2 x 3,50 m Dengan demikian lebar jalur lalu memenuhi PTJ.</p>

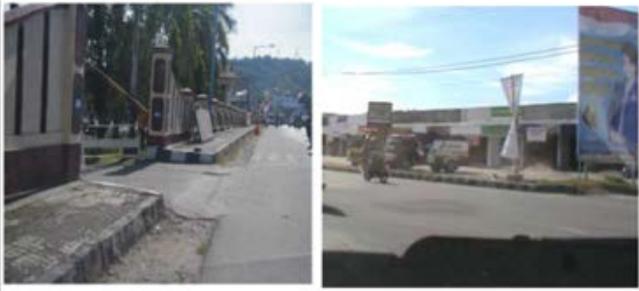
A.1.1.2. <b>Bahu</b>	L	<p>Lebar Rata-rata bahu jalan sepanjang ruas jalan antara 1,5-2,00 m. PTJ mensyaratkan bahu lebar minimal 1,5 m posisi bahu terhadap marka perkerasan jalan menurut dengan permukaan jalan dan kemiringan melintang 3-5%. Kondisi ini telah memenuhi syarat PTJ</p>

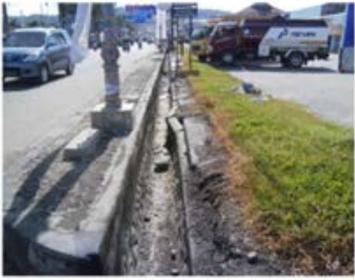
A.1.1.3. <b>Median</b>	L	Tidak terdapat median jalan, belum diperbaiki.
A.1.1.4. <b>Selokan Sampung</b>	L	Pada beberapa lokasi terdapat selokan samping dengan tipe terbuka berbentuk trapezium dengan dimensi memenuhi standar dalam kondisi baik.

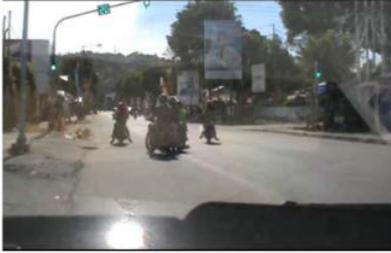
A.1.1.6. Alat-Alat Pengaman Lalu- lintas	LS	Tidak diperlukan
<b>A.1.2. ALINEMEN HORIZONTAL</b>		
A.1.2.1. Bagian Lurus	L	Memenuhi syarat
A.1.2.2. Bagian Tikungan	L	Memenuhi syarat
A.1.2.3. Persimpangan sebidang	LS	Pada segmen ini terdapat beberapa persimpangan sebidang yang berdekatan, tetapi belum menimbulkan kemacetan.  PTJ menetapkan 1 (satu) persimpangan sebidang dalam 3 km.  <b>Rekomendasi:</b> Berkordinasi dengan Dishubkominfo dan Ditlantas untuk pengaturan akses di persimpangan dan melakukan pemasangan rambu persimpangan dan rambu bataskecepatan maksimum kendaraan yang dilaksanakan paling lambat 2015.

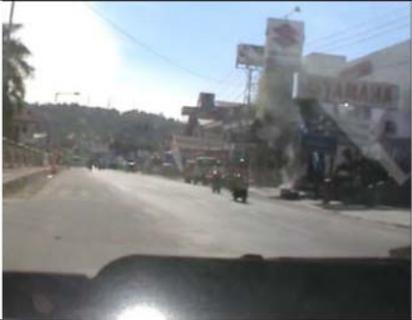
A.1.2.4. Akses persil	LS	Jumlah akses persil lebih dari satu dan kendaraan langsung masuk ke jalur utama. Kendaraan yang masuk ke jalur utama berupa kendaraan ringan dan motor. Sesuai dengan aturan PTJ bahwa jarak antar akses persil dibuat minimum 1 km.  <b>Rekomendasi:</b> Perlu memasang marka solid di tepi lajur lalu lintas dengan jarak bukaan akses persil tiap 1 Km dilaksanakan hingga tahun 2015.

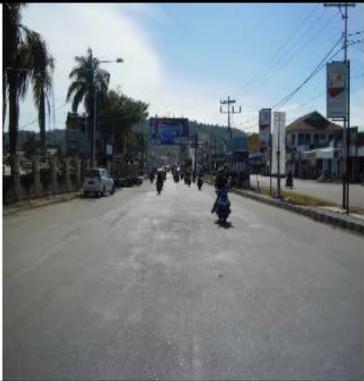
A.2. UJILAIK FUNGSI TEKNIS STRUKTUR PERKERASAN JALAN		Ruas : Jln. Pulau Sumatra (Poso) Km 220+270 s.d Km. 221+000
KOMPONEN DIUJI	KELAIKAN <sup>*)</sup>	REKOMENDASI
A.2.1. Jenis Perkerasan Jalan	L	Perkerasan beraspal (AC-WC).
A.2.2. Kondisi Perkerasan Jalan	L	Pada umumnya kondisi perkerasan jalan dalam keadaan baik.

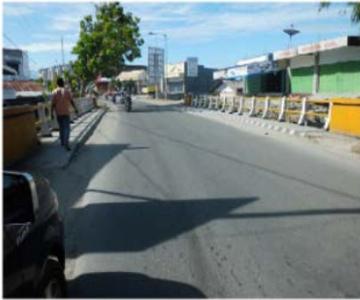
A.3. UJI LAIK FUNGSI TEKNIS STRUKTUR BANGUNAN PELENGKAP JALAN		Ruas : Jln. Pulau Sumatra (Poso) Km 220+270 s.d Km. 221+000
KOMPONEN DIUJI	KELAIKAN*)	REKOMENDASI
A.3.1. Jembatan, Lintas Atas, Lintas Bawah	L	Terdapat jembatan dimana kondisi existing (bangunan atas dan bawah) masih bagus. lebar jalur lalu lintas sama pada saat sebelum dan setelah memasuki jembatan dan lebar jalur pejalan kaki 0,6 m.

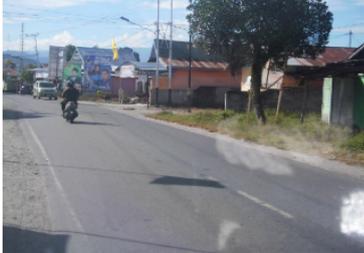
<b>A.4.</b> UJI LAIK FUNGSI TEKNIS PEMANFAATAN BAGIAN-BAGIAN JALAN			Ruas : Jln. Pulau Sumatra (Poso) Km 220+270 s.d Km. 221+000
KOMPONEN DIUJI	KELAIKAN*)	REKOMENDASI	
A.4.1. Ruang Manfaat Jalan (Rumaja)	LS	Lebar rumaja bervariasi antara 9,00-11,00 m. PTJ mensyaratkan lebar minimum rumaja 13,00 m.  <b>Rekomendasi:</b> Berkoordinasi dengan Pemda setempat dalam ketegasan batas rumaja serta penyediaan lahan untuk menyesuaikan lebar Rumaja sesuai standar PTJ dan melakukan sosialisasi dengan masyarakat untuk batas rumaja, dilaksanakan paling lambat TA akhir 2016.

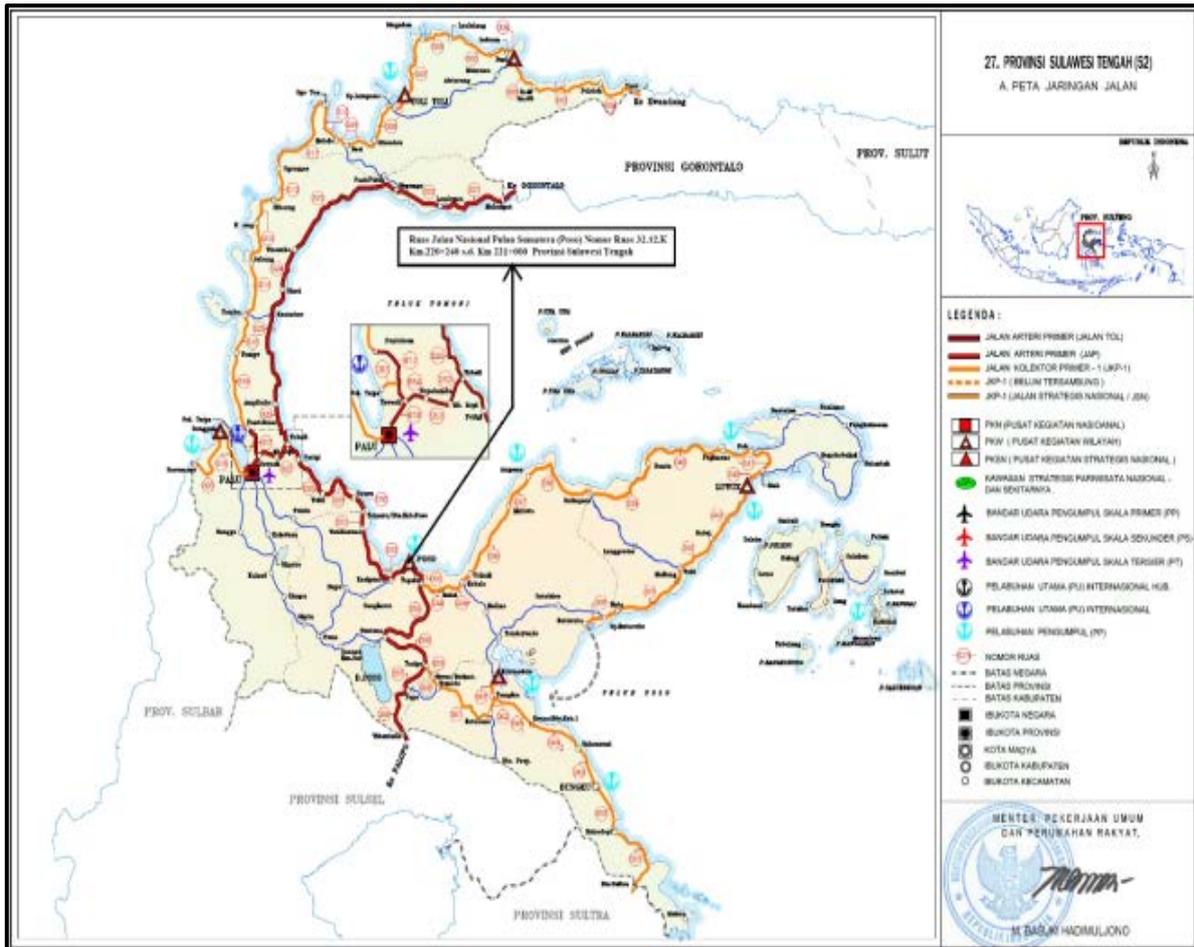
Gambar 3. Ruas Jalan Nasional Pulau Sumatera (Poso) Nomor Ruas 32.12.K Km. 220+240 s.d. Km. 221+000 Provinsi Sulawesi Tengah
