EVALUASI KINERJA JARINGAN IRIGASI TALAWAAN MERAS (MS.1.Ka) KABUPATEN MINAHASA UTARA

*Performance Evaluastion of Talawaan-Meras Irrigation Network (Ms.1.Ka)
in North Minahasa Regency*

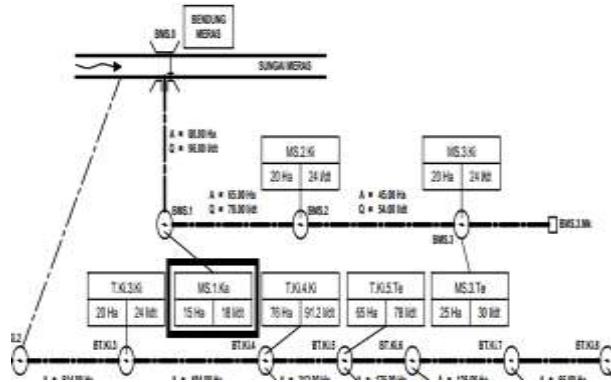
Gambar 2. Skema Jaringan Irigasi

Lokasi penelitian berada di Daerah Irigasi Talawaan-Meras tepatnya di Desa Mapanget, Kecamatan Talawaan, Kabupaten Minahasa Utara. Daerah Aliran Sungai (DAS) Meras merupakan sambungan Sungai Talawaan yang memiliki daerah layanan mencakup Desa Mapanget. Bendungan Meras memiliki satu saluran sekunder dengan panjang 1.882 meter, di saluran sekunder ini terdapat tiga pintu sadap untuk mengatur debit air yang dialirkan ke petak tersier. Pada skema jaringan irigasi yang dikeluarkan Dinas PUPRD Provinsi Sulawesi Utara bangunan sadap 1 (BMS1) bagian kanan dapat mengaliri lahan seluas 15 hektar dengan debit air yang masuk ke petak tersier 18 l/dt. Skema jaringan irigasi lokasi penelitian dapat dilihat pada Gambar 2.

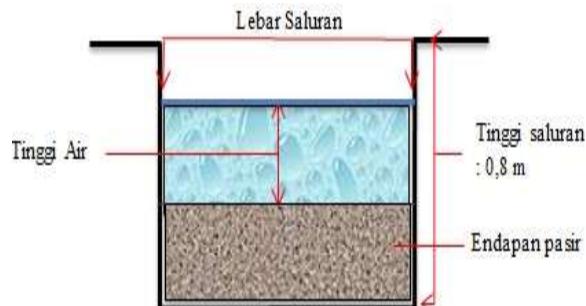
Gambar 3. Profil Penampang Saluran

Gambar 3 menunjukkan penampang saluran sekunder dimana tinggi saluran 0,8 meter, tinggi permukaan air 0,71 meter tetapi ternyata tinggi endapan berupa lumpur dan pasir pada dasar saluran setebal 0,50 meter sehingga tinggi permukaan air efektif hanya diperhitungkan setinggi 0,21 meter (diukur diatas permukaan sedimentasi sampai permukaan air tertinggi). Di bawah ini diperlihatkan hasil rata-rata pengukuran debit air di 3 titik pada saluran sekunder sebagaimana yang ditunjukkan pada Tabel 3.

Pada titik pengukuran satu diperoleh tinggi air 0,21 m dan lebar penampang 2,12 m, serta debit air pada titik tersebut adalah 0,24 m³/det. Kondisi debit air pada saat dilakukan penelitian yaitu pada musim kemarau, dengan melihat kondisi tersebut dimana kondisi saluran, perlu dilakukan pengeringan endapan sedimen berupa pasir dan lumpur pada saluran sekunder. Apabila terjadi hujan air akan meluap saluran tidak mampu menampung aliran air karena proses sedimentasi pada saluran yang tinggi dan terdapat sedimen pada dasar saluran berupa pasir dan lumpur. Pada titik pengukuran kedua diperoleh tinggi air 0,33 m dan lebar penampang 1,76 m dengan debit air yang diperoleh 0,37 m³/det. Pada titik ini mengalami penambahan debit air sebesar 0,13

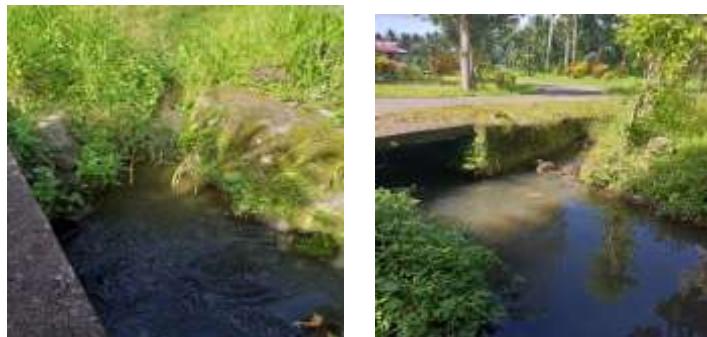
Gambar 4. Saluran Pembuangan dari Kolam Ikan Milik Warga

m^3 /det suplesi yang masuk ke saluran sekunder dari sumber yang lain diantara titik pengukuran 1 dan 2 berupa saluran pembuangan dari kolam ikan milik warga yang dialirkan langsung ke saluran. Gambar 4 menunjukkan saluran pembuangan dari kolam ikan milik warga.

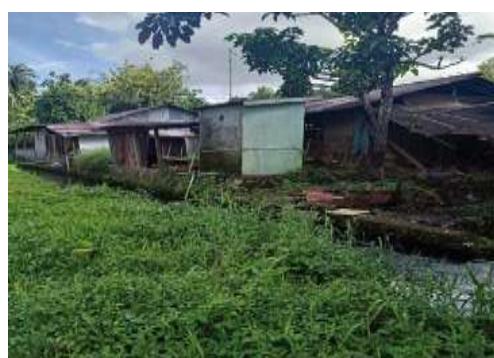
Gambar 5. Pengambilan Air dari Saluran

Pada titik pengukuran ketiga diperoleh tinggi air 0,68 m dan lebar penampang 1,42m dengan debit air yang diperoleh 0,24 m^3 /det. Debit pada saluran mengalami pengurangan sebesar 0,13 m^3 /det, karena diantara titik pengukuran 2 dan 3 di pinggir sepanjang saluran terdapat rumah warga yang mengambil air langsung dari saluran sekunder menggunakan pompa. Pada Gambar 5 diperlihatkan pemukiman warga yang mengambil air dari saluran sekunder.

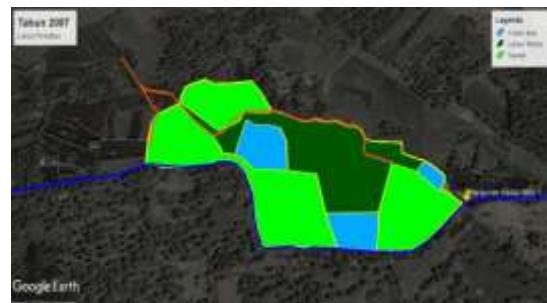
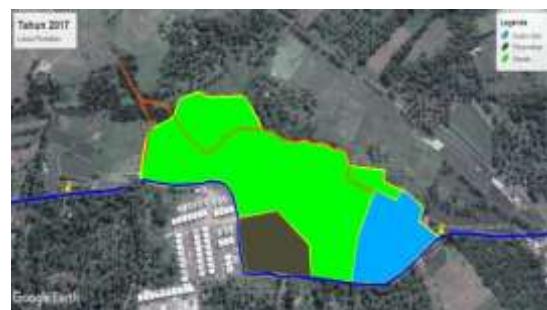
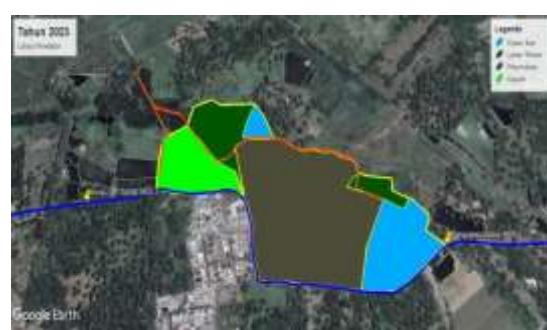
Gambar 6. Penggunaan Lahan MS.1.Ka pada Tahun 2007

Gambar 7. Penggunaan Lahan MS.1.Ka pada Tahun 2017

Gambar 8. Penggunaan Lahan MS.1.Ka pada Tahun 2023

Berdasarkan Gambar 6, 7, 8 dapat dilihat bahwa perubahan penggunaan lahan pada jaringan irigasi MS.1.Ka pada periode tahun 2007 hingga tahun 2016 mengalami

perubahan dari sawah ke kolam ikan. Konversi lahan menjadi perumahan terjadi pada periode tahun 2017 dan terus meningkat sampai tahun 2023 sehingga penggunaan lahan pada jaringan irigasi MS.1.Ka telah terbagi-bagi yang awalnya lokasi tersebut adalah persawahan dan kolam ikan, namun sekarang peruntukannya bukan lagi untuk persawahan melainkan perumahan. Luas lahan sawah pada tahun 2007 seluas 2,90 Ha dan pada tahun 2023 seluas 0,73 Ha yang mengalami penurunan seluas 2,17 Ha. Sedangkan luas perumahan di tahun 2017 seluas 0,56 Ha dan pada tahun 2023 seluas 2,87 Ha yang mengalami peningkatan seluas 2,31 Ha. Perubahan penggunaan lahan sawah di jaringan irigasi MS.1.Ka dapat dilihat dari hasil *Supervised classification* citra satelit

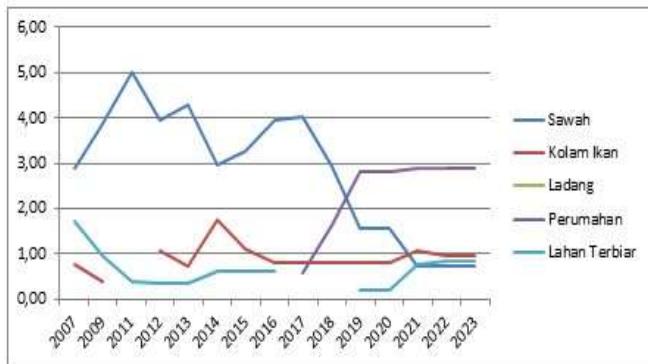
Gambar 9. Grafik Perubahan Penggunaan Lahan MS.1.Ka

Berdasarkan Gambar 9 terlihat adanya konversi lahan yang terjadi di jaringan irigasi MS.1.Ka dari tahun 2017 dengan luas 0,56 ha terus meningkat hingga pada tahun 2023 dengan luas perumahan 2,87 ha. Periode perubahan lahan menjadi ladang hanya terjadi 2 kali yaitu pada tahun 2009 dengan luas 0,16 ha dan 2015 dengan luas 0,38 ha, serta konversi menjadi kolam ikan paling tinggi terjadi pada 2014 dengan luas 1,76 ha.

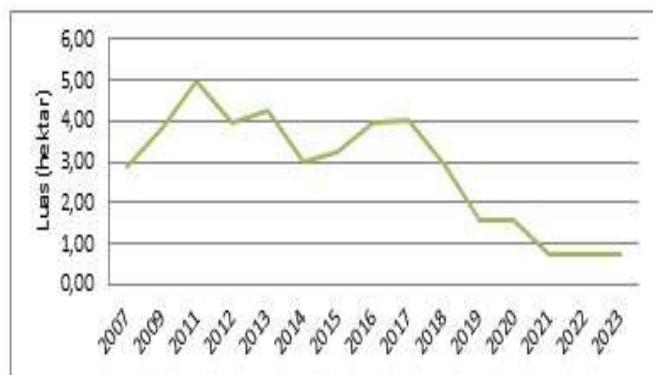
Gambar 10. Grafik Penggunaan Lahan Sawah 15 Tahun Terakhir

Berdasarkan Gambar 10 terlihat peningkatan penggunaan lahan sawah pada awalnya tahun 2007 dengan luas 2,90 Ha, hingga peningkatan paling besar terjadi pada tahun 2011 dengan luas 5 Ha dan setelahnya pada tahun-tahun berikutnya mengalami penurunan karena alih fungsi lahan pada lokasi tersebut, hingga tahun 2023 luas lahan sawah tinggal 0,73 Ha.
