ARSITEKTUR KOLONIAL BELANDA MENUJU KAWASAN CAGAR BUDAYA DI KOTA TOMOHON

Alberta Mantiri ⁽¹⁾, Fela Warouw ⁽²⁾, Judi O. Waani ⁽³⁾

⁽¹⁾ Mahasiswa Pasca Sarjana Teknik Arsitektur, Universitas Sam Ratulangi, alberta.mantiri1510@gmail.com

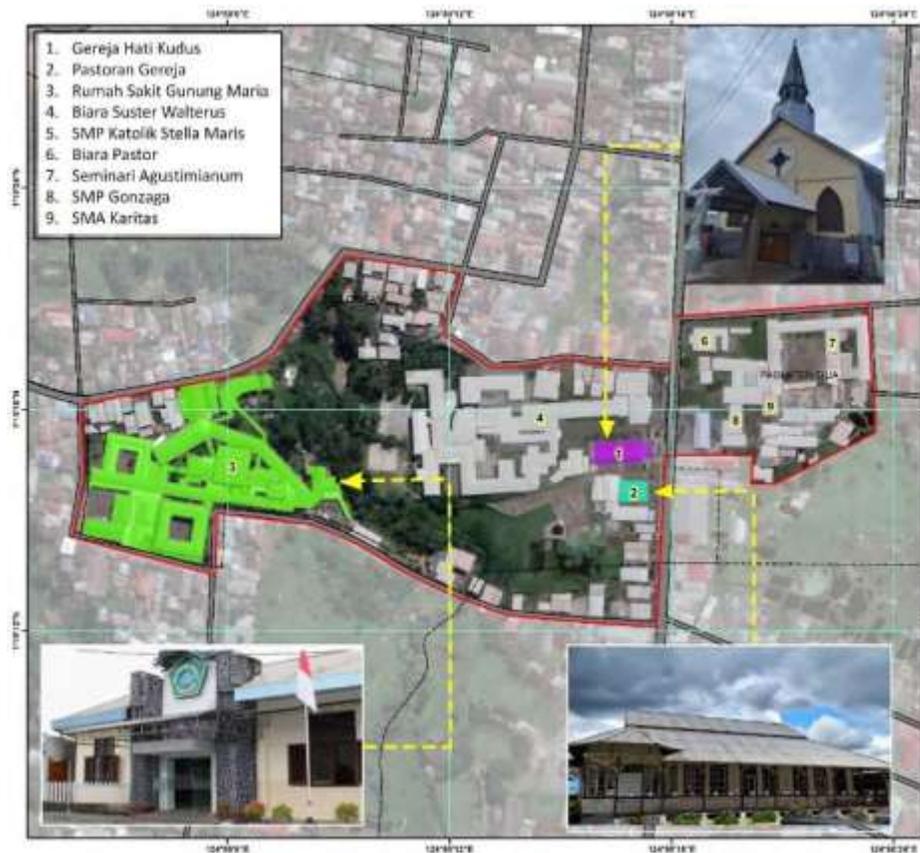
Gambar 1 Deliniasi Kawasan Penelitian

Lokasi penelitian ini berada di Kota Tomohon tepatnya pada kawasan bersejarah pengusulan kawasan cagar budaya (Kawasan Gereja Hati Kudus) dengan luas kawasan 11.34 Ha.

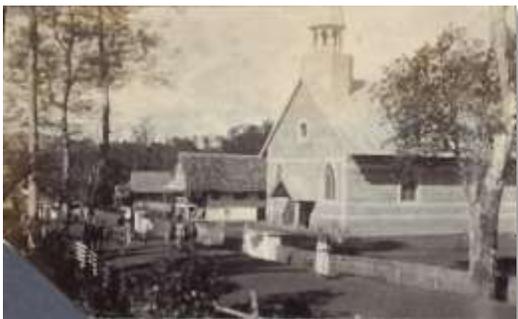
Gambar 2 Dokumentasi Gereja Hati Kudus
(24-06-1910)

Bangunan Gereja Hati Kudus merupakan Gereja Katolik pertama di Kota Tomohon yang dibangun pada tahun 1902, diberkati dan diresmikan pada 28 September 1903 dengan nama latin "Sacratissimi Cordis Juesu" /Hati Kudus Yesus (Palar, 2003). Oleh beberapa kalangan waktu itu, bangunan Gereja ini disebut Gereja Katedral karena sampai tahun 1961, karena Uskup tinggal di Tomohon. Dalam Palar (2003), dijelaskan bahwa bagi kalangan masyarakat Tomohon disaat itu, bangunan Gereja ini juga di kenal dengan nama "Gereja Besi" karena material atap dan menaranya yang terbuat dari besi. Gereja ini mengalami perbaikan dan renovasi pada 14 Mei 1932 ketika terjadi gempa bumi yang besar.

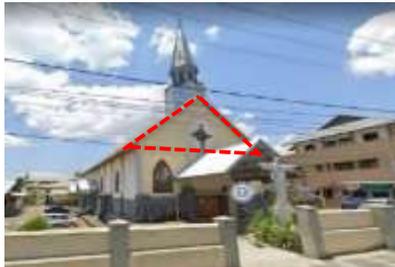
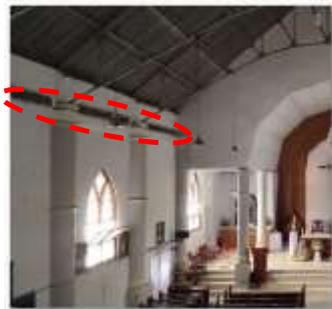
Gambar 5 Ciri Arsitektur Kolonial pada bangunan Gereja Hati Kudus
Sumber : Penulis, 2021

Ciri arsitektur kolonial Belanda yang terdapat pada bangunan Gereja Hati Kudus adalah Gable/gevel, Tower/ Menara, Bouvenlicht/ lubang ventilasi dan nok acroterie/ hiasan puncak atap.

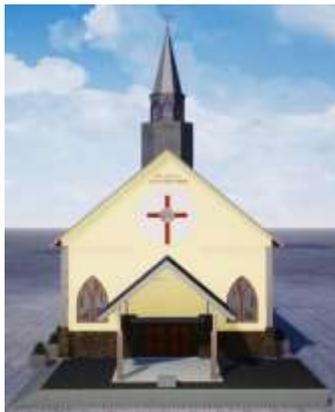
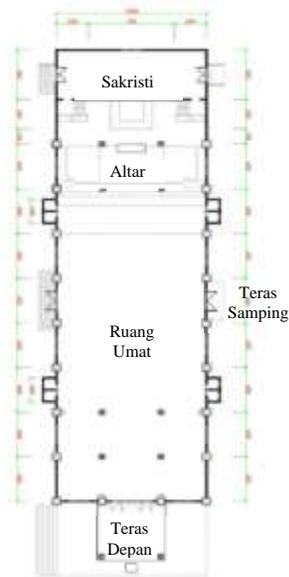
Gambar 6 Denah dan tampak bangunan Gereja Hati Kudus
Sumber : Penulis, 2021

Denah Gereja Hati Kudus dari bagian depan terdiri dari selasar depan, ruang umat, area altar dan sakristi. Bangunan Gereja ada teras di bagian depan dan samping kiri dan kanan. Memiliki pintu utama bagian depan dan pintu lainnya dibagian samping kiri dan kanan. Ada pembatasan antara ruang umat dan altar berupa elevasi lantai pada altar. Pada awal bangunan dibangun, ada elemen penahan sinar berupa atap pelana kecil di bagian depan, setelah direhab, penahan sinar dibuat kanopi kecil dari beton dan saat ini kembali dengan atap pelana yang lebih besar dengan pertimbangan area selasar depan bisa digunakan juga sebagai area tempat duduk umat ketika tempat duduk bagian dalam sudah penuh.

Bangunan Gereja Hati Kudus memiliki tampak simetris sesuai dengan denah. Hal ini dapat dilihat dari letak menara, pintu, jendela dan kolom bangunan. Menara (tower) berada dibagian tengah atas bangunan. Jendela dipasang dibagian tengah samping kiri dan kanan bangunan Gereja. Pintu masuk utama berada pada bagian tengah bangunan yang dilindungi atap pelana. Diawal pembangunannya, bangunan Gereja memiliki tampak bangunan yang sederhana, dan setelah adanya perbaikan bangunan akibat gempa bumi, tampaknya mengalami perubahan pada dinding bangunan. Begitu juga pada bagian altar Gereja, terjadi perubahan pada bagian dinding dalam.

Bangunan memakai batu bata dan beton pada dinding juga bagian kolom, pemakaian bahan kayu di kosen pintu juga pintu, besi pada kuda-kuda.

Pada bagian dinding luar bangunan, sebagian menggunakan batu alam agar bangunan terlindungi dari pengaruh hujan maupun sinar matahari. Penggunaan bahan kaca hanya terbatas pada bagian jendela, yaitu menggunakan kaca patri. Menara/tower Gereja terbuat dari besi. Lantai bangunan menggunakan tegel.

Bangunan memakai sistem konstruksi dari beton dan sistem bentuk rangka, dan bagian dinding pemikul pada Gereja dan menggunakan konstruksi kolom dan balok pada bangunan utama dan pada teras depan. Memiliki gevel pada dinding depan dan belakang. Atap bangunan berbentuk atap pelana dengan penutup atap berbahan seng. Seng asli besi yang sudah berusia 80 tahun, diganti pada tahun 1982 (HB Palar, 2003). Atap pada ruang pengakuan menggunakan konstruksi beton, dengan bentuk atap datar. Ruang pengakuan ini dibangun setelah beberapa tahun Gereja berdiri.

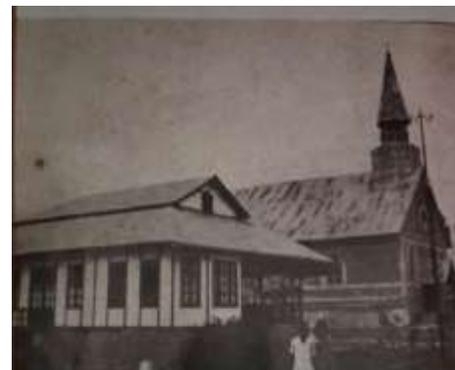
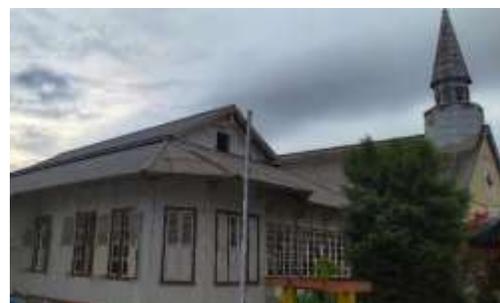
Gambar 8 Pastoran Gereja Hati Kudus Tahun 2021
Sumber : Dokumentasi Penulis, 2021

Bangunan Pastoran (tempat kediaman Pastur) merupakan bangunan yang sebelumnya adalah biara darurat para suster JMJ. Setelah tidak digunakan lagi, bangunan ini di rehab dan dijadikan pastoran. Bangunan kayu ini dibangun oleh Bruder Timmerman pada tahun 1913 (HB Palar, 2003). Bangunan pastoran berada di samping kanan Gereja.

Bangunan pastoran Gereja yang sebelumnya adalah biara darurat para suster JMJ memiliki bentuk sedikit berbeda dengan saat ini. Dapat dilihat bahwa bangunan awal memiliki pintu masuk pada bagian depan dan setelah diperbaiki untuk digunakan sebagai pastoran, pintu utama dipindahkan di bagian samping kiri bangunan. Elemen ciri arsitektur kolonial yang ada pada bangunan pastoran yaitu: gable/gevel, Bouvenlicht/ lubang ventilasi dan ballustrade/ pagar pembatas.

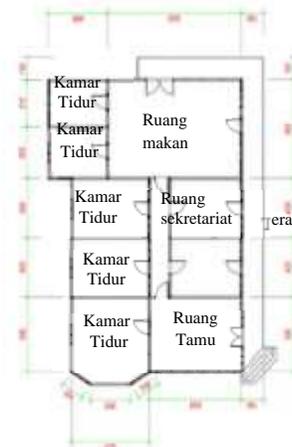
Gambar 10 Denah dan tampak bangunan pastoran
 Sumber : Dokumentasi Penulis, 2021

Denah pada bangunan pastoran berbentuk simetris sebagian dan memiliki teras. Memiliki central room yang terhubung dari ruang depan dan belakang bangunan. Bagian depan bangunan terbagi dari beberapa ruangan untuk Pastur, dan ruang tamu. Dibagian tengah bangunan terdapat dua ruang yang saling berhadapan yang digunakan sebagai ruang tidur dan ruang sekretariat Gereja.

Tampak bangunan tidak simetri dengan dominasi jendela dengan penggunaan bahan kaca. Pada tampak bangunan ada ekspose kolom praktis dan ragam hias di dinding. Dinding bangunan dicat berwarna cream dan coklat untuk tiang kayu penyangga pada teras. Bukaan lebar pada bagian Pintu, bagian jendela sebagai jalur sirkulasi udara juga untuk pencahayaan yang maksimal. Pada bangunan ini terdapat tangga naik untuk masuk ke dalam pastoran. Pintu utama pada bangunan menggunakan dua daun pintu sedangkan pintu diruangan yang lain menggunakan satu daun pintu. Kolom kolom pada bangunan saling berjajar.

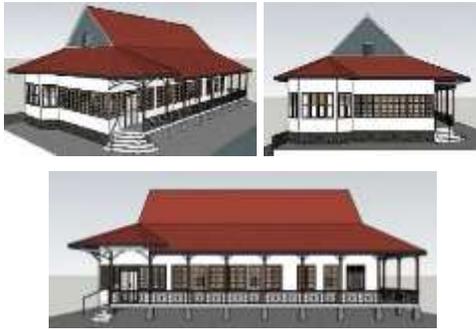
Gambar 11 Tampak bangunan pastoran
Sumber : Dokumentasi Penulis, 2021

Bahan bangunan yang dipakai yaitu bahan kayu pada semua bagian. Kayu yang digunakan adalah kayu cempaka. Pada dinding bangunan, dinding kayu dilapisi acian semen dan cat. Penggunaan material kaca pada jendela dan sebagian pintu bangunan. material kaca terdiri dari kaca patri dan kaca polos berwarna. Beberapa bagian kaca pada jendela dan pintu bangunan, masih bahan kaca yang sama semenjak bangunan dibuat dan sebagian lagi sudah diganti beberapa kali setelah bangunan dibuat. Jendela jendela pada bangunan berukuran besar dengan bingkai kayu, yang terdiri dari jendela tunggal, jendela rangkap ganda yaitu bagian luar bahan kayu dan bahan kaca dibagian dalam, juga jendela ganda yang memiliki dua bukaan yang lebar.

Sistem konstruksi bangunan pastoran menggunakan dinding dan kolom balok kayu jenis cempaka. Atap berbentuk atap perisai dengan penutup atap dari bahan seng. Terdapat gevel pada bagian depan bangunan.

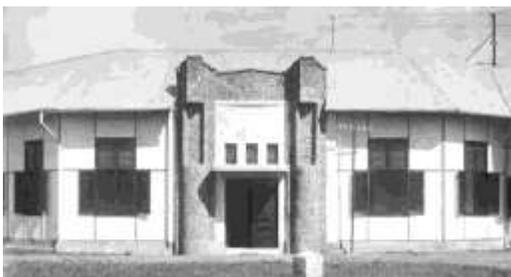
Gambar 12 Rumah Sakit Gunung Maria Tahun 1920-1930
Sumber : Nationaal Museum van Wereldculturen Rechten

Pembangunan Rumah Sakit dimulai pada Juni tahun 1928. Rencana gambar bangunan rumah sakit, digambar oleh Tuan De Voets. Bangunan rumah sakit selesai pada tahun 1930 dengan nama Rooms Katholiek Ziekenhuis (R.K.Z) Marienheugel. Pada masa penjajahan Jepang, bangunan ini diganti namanya menjadi Tomohon Byoing dan sejak tahun 1954 bangunan ini berganti nama menjadi Rumah Sakit Gunung Maria.

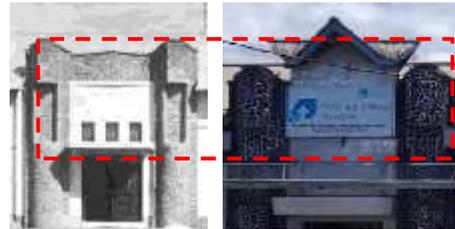
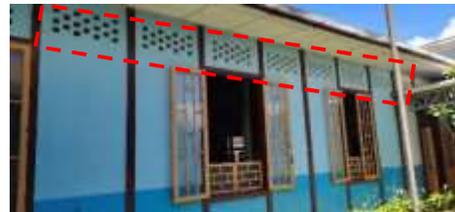
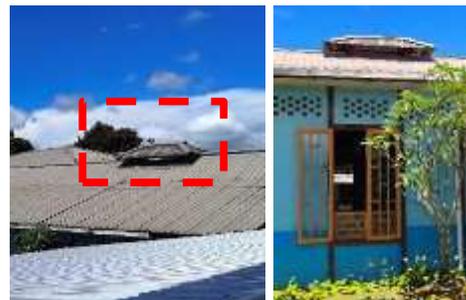
Gambar 14 Ciri Arsitektur Kolonial Rumah Sakit
Sumber : Dokumentasi Penulis, 2021

Bangunan Rumah Sakit Gunung Maria memiliki elemen ciri arsitektur kolonial sebagai berikut: gable/gevel, Bouvenlicht/lubang ventilasi dan dormer/ cerobong asap semu.

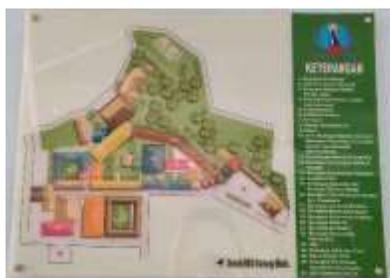
Gambar 15 Denah Rumah Sakit Gunung Maria
Sumber : Dokumentasi Penulis, 2021

Denah bangunan rumah sakit lebih bervariasi, dengan banyaknya ruangan ruangan perawatan dengan teras mengelilingi bangunan. Ruang ruang perawatan bertambah sesuai kebutuhan sejak bangunan ada. Rumah sakit saat ini memiliki 27 unit ruangan yang termasuk didalamnya Kapel yang berada di bagian tengah rumah sakit.

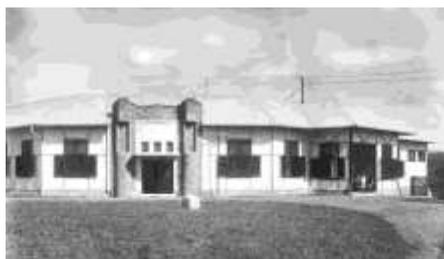
Gambar 16 Tampak depan Rumah Sakit Gunung Maria setelah dibangun
Sumber : Nationaal Museum van Wereldculturen Rechten

Bangunan Rumah Sakit memiliki tampak yang tidak simetri. Pada bagian depan bangunan, terjadi penambahan ruang disebelah kiri bangunan. Rumah sakit memiliki teras pada bagian depan, belakang dan samping, juga di sepanjang koridor ruang perawatan. Tampak depan bangunan memiliki gevel gevel pada dinding pintu utama dan memiliki 2 kolom yang besar dengan hiasan batu alam pada dindingnya.

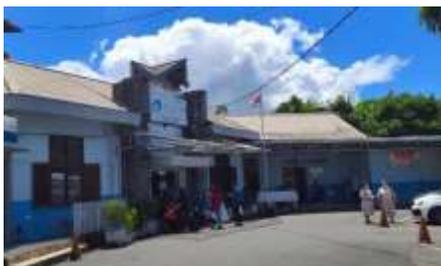
Gambar 17 Tampak depan Rumah Sakit Gunung Maria saat ini
Sumber : Dokumentasi penulis, 2021

Rumah sakit Gunung Maria menggunakan konstruksi beton dengan kolom beton dan baja, dengan penggunaan bahan kayu pada kuda-kuda, kusen dan pintu, penggunaan bahan kacayang lebar pada jendela.

Sistem konstruksi pada bangunan rumah sakit, menggunakan kolom dan balok dengan dinding pemikul beton. Terdapat barisan kolom baja pada teras rumah sakit yang dicat berwarna cream dan biru. Seiring berkembangnya rumah sakit, beberapa ruang ditambahkan dengan konstruksi baja ringan. Atap bangunan terdiri dari atap pelana dan perisai dengan bahan penutup seng.
