Analisis Permukiman Rawan Banjir Pendekatan Mitigasi Bencana Studi Kasus Kelurahan Ternate Tanjung

Megani R. N. Pantow⁽¹⁾, Fela Warouw⁽²⁾, Pingkan P. Egam⁽³⁾

Abstrak

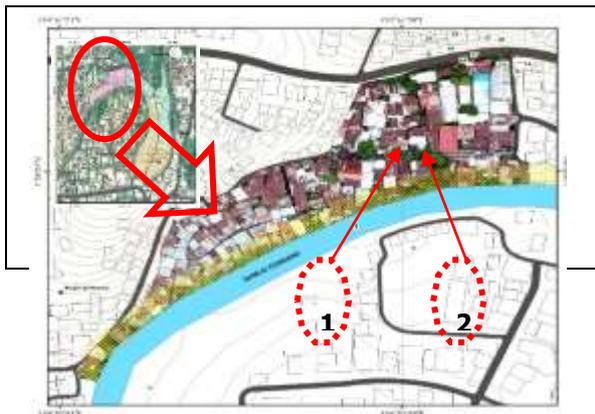
Gambar 3. Peta Lingkungan 1

Lingkungan 1 memiliki 2 rumah yang menjadi sampel sesuai kriteria. Rumah yang lain sudah memiliki perkerasan tanah serta bertingkat.

No	Keluarga	Konstruksi	Foto
1	Kaligis – Bawole Tanah (8 x 12 = 96 m ²) Bangunan (6 x 8 = 48 m ²)	Pondasi Telapak; Pondasi Batu Kali	
		Dinding beton, dinding triplex / GRC; tiang kolom beton bertulang; tiang kolom kayu	
		Atap seng; rangka kayu	
2	Tamu-Mandah Tanah (15 x 20 = 300 m ²) Bangunan (9 x 12 = 102 m ²)	Pondasi telapak; pondasi batu kali	
		Dinding beton; tiang kolom beton bertulang	
		Atap seng; rangka atap baja ringan; rangka kayu

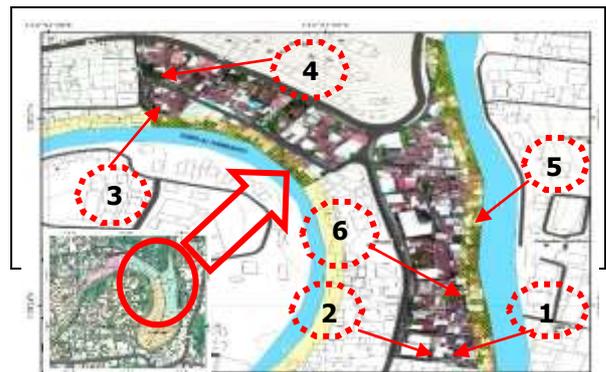
Gambar 4. Peta Lingkungan 2

Lingkungan 2 memiliki 6 rumah yang menjadi sampel sesuai kriteria.

No	Keluarga	Konstruksi	Foto
1	Pakue – Pakaya Tanah (5 x 20 = 100 m ²) Bangunan (4,5 x 6 = 27 m ²)	Pondasi telapak; pondasi batu kali	
		Dinding beton; tiang kolom beton bertulang	
		Atap seng; rangka baja ringan	
2	Arman Pakue Tanah (10 x 20 = 200 m ²) Bangunan (6 x 12 = 72 m ²)	Pondasi telapak; pondasi batu kali	
		Dinding beton; tiang kolom beton bertulang	
		Atap seng, rangka baja ringan.	
3	Sabage – Budiman Tanah (15 x 20 = 300 m ²)	Pondasi telapak; pondasi batu kali

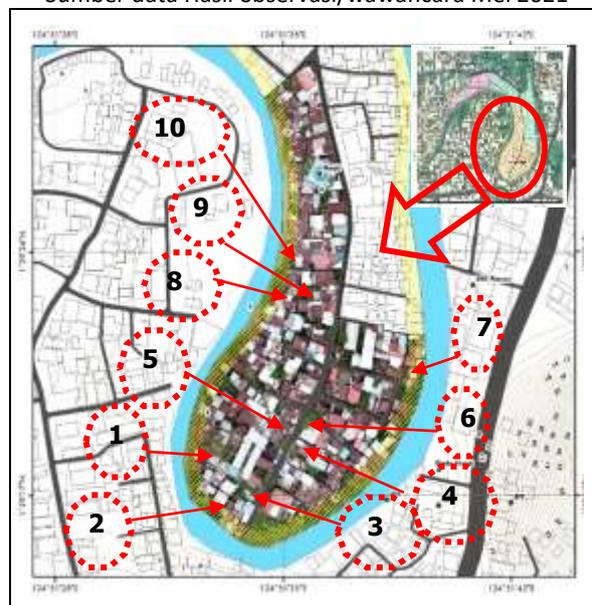
Gambar 5. Peta Lingkungan 3

Lingkungan 3 memiliki 10 rumah yang menjadi sampel. 1 rumah yang tidak berhasil diwawancarai.

No	Keluarga	Konstruksi	Foto
1	Patamani – Male Luas tanah (13 x 15,5 = 214,5 m ²) Luas Bangunan (10 x 6,5 = 65 m ²)	Pondasi telapak; pondaerah aliran sungai batu kali

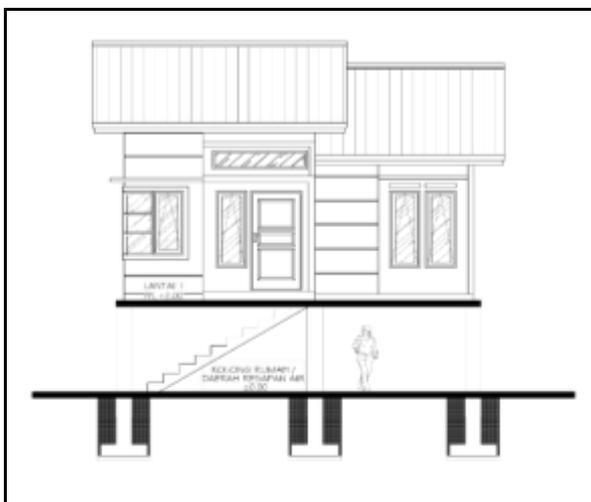
Gambar 4. Contoh desain sampel rumah tinggal

Analisis data pada struktur Pondasi pada ketiga lingkungan adalah pondasi telapak dan pondasi batu kali. Strategi yang dipakai dapat dicoba dengan menaikkan bangunan, Pondasi Telapak dapat dinaikkan 2 meter sampai pada sloof lantai rumah. Dinding geser/pintu geser dapat menjadi strategi yang dipakai untuk desain banjir. Jendela dan pintu dapat dikategorikan sebagai struktur dinding sehingga desain struktur pintu dan jendela harus kuat serta tahan air. Penggunaan rangka kayu dan seng banyak digunakan dengan menjadikan atap sebagai tempat berlindung dari banjir, tempat menyimpan barang dan tempat evakuasi pertama yang dituju apabila bencana banjir datang.
