Persepsi Pengguna Pedestrian di Koridor Jalan Pierre Tendeau dan Jalan Sam Ratulangi di Pusat Kota

Penelitian ini bertujuan untuk mengidentifikasi kondisi jalur pedestrian di Jalan Pierre Tendeau dan Jalan Sam Ratulangi, serta mengetahui tanggapan pengguna jalur pedestrian tersebut.

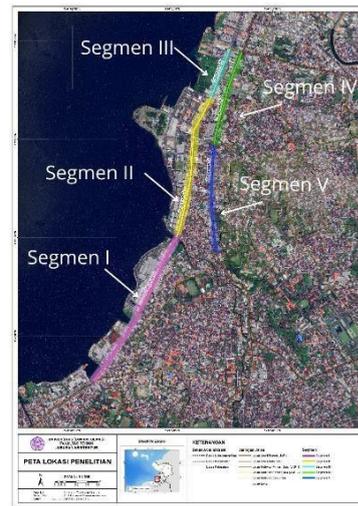
Penelitian ini membagi Jalan Pierre Tendeau menjadi tiga segmen, dan Jalan Sam Ratulangi menjadi dua segmen.

Gambar 3. Peta Pembagian Segmen
Sumber : Analisis Pribadi

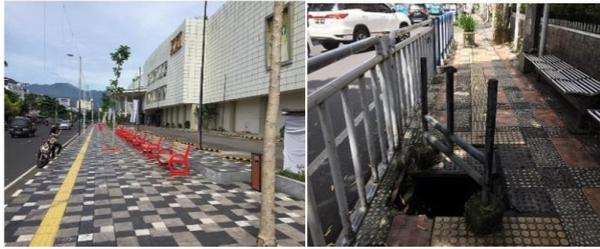
Dapat diketahui bahwa Segmen I Jalan Pierre Tendeau memiliki lebar jalur pejalan kaki yang yang paling lebar hingga 2-6 meter dengan tinggi 20-35cm, dikarenakan pada segmen I memiliki aktivitas pejalan kaki yang ramai karena memiliki pusat perbelanjaan dan Taman rekreasi. Sementara pada segmen III Jalan Pierre Tendeau

memiliki lebar tersempit dengan 1,85 meter dan tinggi 10 cm.

Gambar 4. Kondisi Jalur Pedestrian Wilayah Penelitian
Sumber: Observasi lapangan, 2023

Segmen IV Jalan Sam Ratulangi memiliki frekuensi yang paling ramai di Jalan Sam Ratulangi dengan lebar 2,5 meter dan tinggi 20 cm. Sementara segmen V di Jalan Sam Ratulangi tidak memiliki frekuensi aktivitas seramai segmen IV, memiliki Lebar 2,5 meter dan tinggi 20 cm sedangkan disisi kanan memiliki lebar 1,8 meter dan tinggi 30 cm.

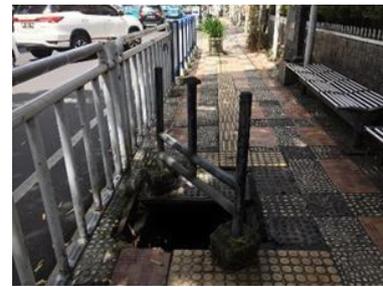
Drainase pada trotoar di Jalan Sam Ratulangi dan Jalan Pierre Tendeau memiliki desain tertutup dan memiliki variasi lebar dan tinggi di setiap segmennya. Namun, ada beberapa titik segmen IV Jalan Sam Ratulangi yang mengalami kerusakan pada sarana tersebut. Kerusakan penutup drainase seharusnya segera diperbaiki agar tidak menimbulkan bahaya bagi pejalan kaki yang melintas.

Gambar 5. Kerusakan Tutup Drainase Segmen IV
Sumber: Observasi lapangan, 2023

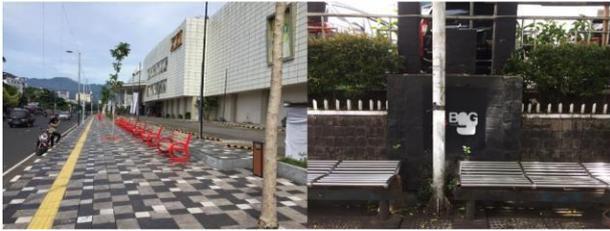
Gambar 6. Tempat duduk di Segmen I dan III
Sumber: Observasi lapangan, 2023

Tempat duduk yang paling banyak ditemukan di Segmen I dan II Jalan Pierre Tendean, sementara paling sedikit berada di Segmen III Jalan Pierre Tendean

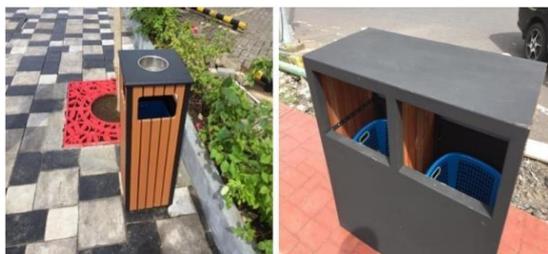
Pada Segmen I dan II Jalan Pierre Tendean, semakin tinggi aktivitas manusia di wilayah tersebut, semakin banyak tempat sampah yang disediakan, seperti di sekitar pusat perbelanjaan yang mempunyai aktivitas yang tinggi. Sementara untuk Segmen III dan Segmen IV dan V Jalan Sam Ratulangi belum memenuhi minimal tempat sampah, yang membuat penumpukan sampah yang terlihat di beberapa titik segmen, seperti di saluran drainase maupun pinggiran jalur pedestrian yang mengganggu pemandangan.

Gambar 7. Tempat Sampah Wilayah Penelitian
Sumber: Observasi lapangan, 2023

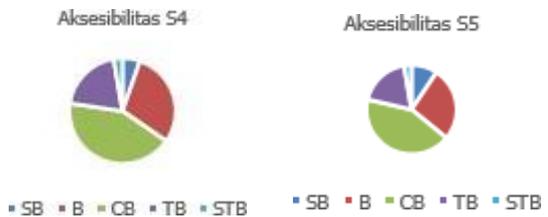
Gambar 9. Diagram Aksesibilitas Jalan Sam Ratulangi
Sumber: Analisis Pribadi

Segmen IV dan V mendapat nilai cukup baik pada variabel aksesibilitas karena dinilai cukup mudah untuk diakses oleh setiap orang.

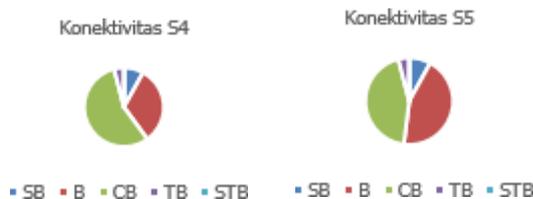
Gambar 11. Diagram Konektivitas Jalan Sam Ratulangi
Sumber: Analisis Pribadi

Segmen IV dan V mendapat nilai cukup baik pada variable konektivitas karena dianggap sudah terhubung meskipun masih ada kekurangan.

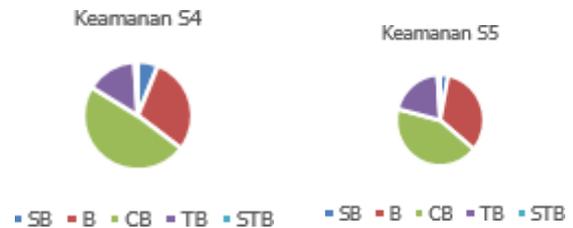
Gambar 13. Diagram Keamanan Sam Ratulangi
Sumber: Analisis Pribadi

Segmen IV dan V mendapat nilai cukup baik karena dinilai masih aman untuk dilalui oleh pejalan kaki, meskipun masih ada kekurangan di bagian penerangan.

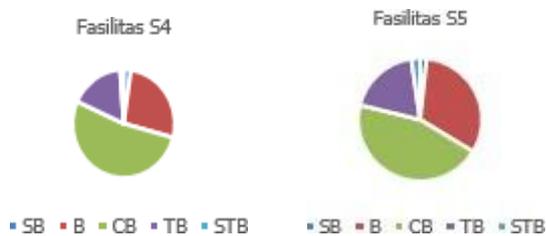
Gambar 17. Diagram Fasilitas Jalan Sam Ratulangi
Sumber: Analisis Pribadi

Segmen IV dan V mendapat nilai cukup baik pada variabel fasilitas, karena dinilai sudah tersedia minimal untuk memudahkan pejalan kaki.
