# Analisis Kenyamanan Pejalan Kaki di Pedestrian Pasar 45 Kota Manado

Jordan Brilliant Andaki <sup>(1)</sup>; Pingkan P. Egam <sup>(2)</sup>; Andy A.M. Malik <sup>(3)</sup>

(1) Mahasiswa S2 Teknik Arsitektur, Universitas Sam Ratulangi, jordanandaki@gmail.com  
(2,3) Dosen S2 Teknik Arsitektur, Universitas Sam Ratulangi

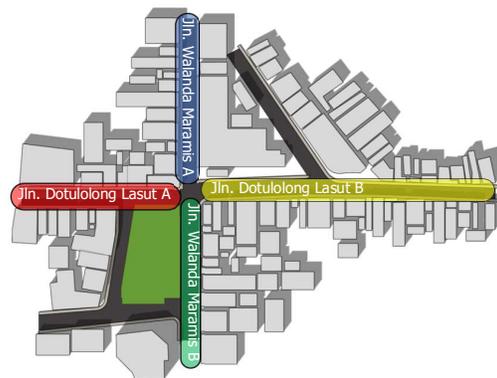
Gambar 2. Pembagian Segmen Lokasi Penelitian

Kawasan Pasar 45 Manado dapat dituju dari berbagai arah memiliki zona-zona yang dapat menimbulkan titik *crowded* sesuai lokasi pengamatan penelitian, yaitu: Segmen 1, Jalan Walanda Maramis A; Segmen 2, Jalan Dotulolong Lasut A; Segmen 3, Jalan Dotulolong Lasut B; dan Segmen 4, Jalan Walanda Maramis B.

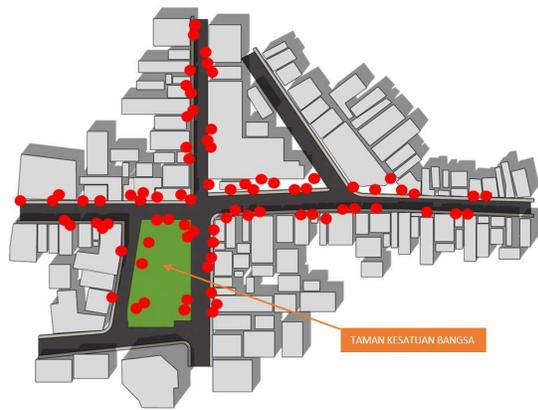
Gambar 3. Sebaran Responden pada Lokasi Penelitian

Gambar 3 merupakan sebaran responden di mana kuesioner dijalankan. Ada beberapa responden yang ketika ditanyakan para responden sementara duduk di dalam area Taman Kesatuan Bangsa, tetapi penulis lebih dulu bertanya jika responden melewati area di segmen 1, 2, 3 atau 4. Jika jawaban ya, maka proses wawancara dilanjutkan.

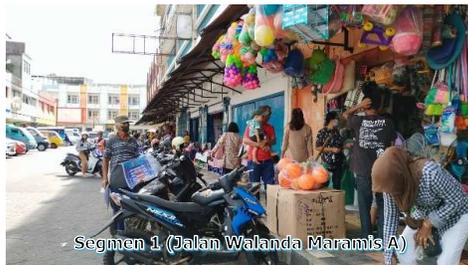
Gambar 4. Titik Keramaian pada Jalur Pedestrian

Berdasarkan Tabel 3 dapat dilihat jumlah pejalan kaki yang melintasi jalan-jalan pada kawasan Pasar 45 terbanyak pada segmen 1 (Jalan Walanda Maramis A) dengan rata-rata jumlah pejalan kaki sebanyak 1.735 pada jam 10.00 dan 15.00 WITA. Titik keramaian tertinggi ini dikarenakan pertemuan pejalan kaki dengan berbagai aktivitas berbelanja, menuju tempat pekerja dan rekreasi.

Apabila terjadi keramaian tertinggi diakibatkan adanya parkir kendaraan roda 2 dan 4 yang menggunakan ruas jalan. Titik keramaian di sepanjang jalan Kawasan Pasar 45 pada malam hari berkurang dibanding siang hari. Keramaian pada malam hari berkurang karena sudah banyak toko yang ditutup, sehingga jumlah pejalan kaki yang lewat hanya sekedar lewat dan menuju *open space* di Taman Kesatuan Bangsa.

Pada Kawasan Pasar 45, titik keramaian terbesar berada di segmen 1 (Jalan Walanda Maramis A), hal mana ini terjadi karena bertemunya arus pejalan kaki yang akan belanja di pertokoan sepanjang jalur segmen 1 dan arus pejalan kaki yang akan menuju lokasi perbelanjaan Kawasan Supermarket dan menuju ke alun-alun kota serta kawasan perbelanjaan berlokasi di Pasar 45 (Tabel 3) (Gambar 3).

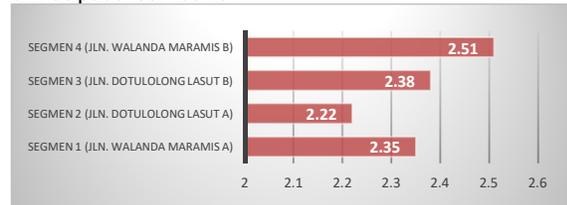
Gambar 5. Penilaian Kenyamanan Responden pada Wujud Konstruksi Trotoar di Kawasan Pasar 45 Kota Manado

Hasil penilaian responden terhadap wujud konstruksi trotoar di kawasan Pasar 45 Kota Manado menghasilkan nilai kepuasan 2,36. Nilai ini masuk pada kategori nilai kenyamanan 1,76 – 2,50, menunjukkan kategori tidak nyaman (Gambar 6).

Penilaian responden pada wujud konstruksi pada penelitian didapat hasil penilaian dari 80 responden dapat dilihat pada Gambar 5.

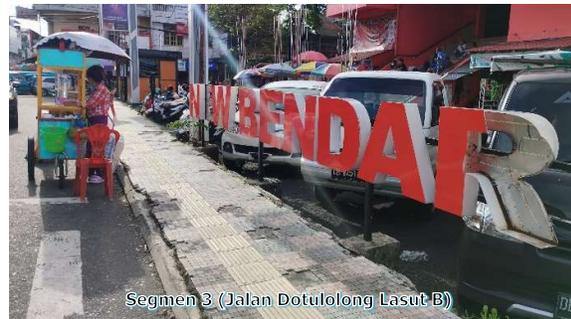
Gambar 6. Kondisi Aktual Wujud Pedestrian di Kawasan Pasar 45 Kota Manado

Jalur pedestrian sebagai penghubung harusnya dirancang memenuhi aspek ergonomik. Kondisi di Kawasan Pasar 45 Kota Manado dengan nilai rata-rata penilaian tidak nyaman mengindikasikan pengguna merasa sangat terganggu, sangat tidak nyaman perjalanannya, dan tidak dapat ditoleransi (Priyadi *dkk.*, 2014).

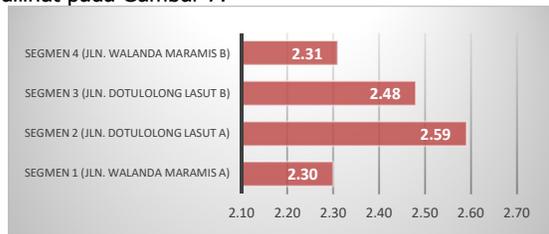
Gambar 7. Penilaian Kenyamanan Responden pada Tekstur Trotoar di Kawasan Pasar 45 Kota Manado

Akibat dari kondisi wujud trotoar yang tidak nyaman ini, masyarakat pengguna trotoar memberikan nilai rata-rata kenyamanan hanya sebesar 2,42 terhadap tekstur pedestrian.

Penilaian responden pada tekstur pedestrian pada penelitian didapat hasil penilaian dari 80 responden dapat dilihat pada Gambar 7.

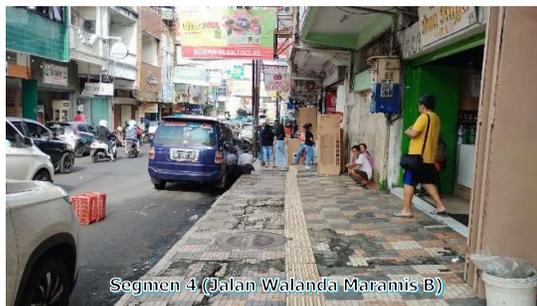
Gambar 8. Kondisi Aktual Tekstur Pedestrian di Kawasan Pasar 45 Kota Manado

Berdasarkan hasil pengamatan, kondisi trotoar berkaitan dengan tekstur terlihat kasar. Penggunaan ubin anti slip memang bertujuan untuk meningkatkan keselamatan pejalan kaki, terutama saat kondisi cuaca buruk seperti hujan. Namun, permukaan ubin yang kasar ini ternyata berdampak negatif terhadap kenyamanan para pejalan kaki. Selain itu, beberapa ubin sudah mulai terkelupas, yang tidak hanya menambah ketidaknyamanan tetapi juga meningkatkan risiko kecelakaan bagi pejalan kaki.

Kondisi ubin yang mulai terkelupas ini dapat disebabkan oleh berbagai faktor, termasuk kualitas material yang digunakan dan frekuensi perawatan yang kurang memadai (Gambar 8). Ubin yang rusak tidak hanya merusak estetika trotoar tetapi juga menciptakan hambatan bagi pejalan kaki, terutama bagi mereka yang menggunakan alat bantu jalan atau kursi roda. Demikian pula tekstur yang licin beresiko tergelincir, sedangkan yang terlalu kasar juga menyebabkan kerusakan pada alas kaki (Ching, 1979).

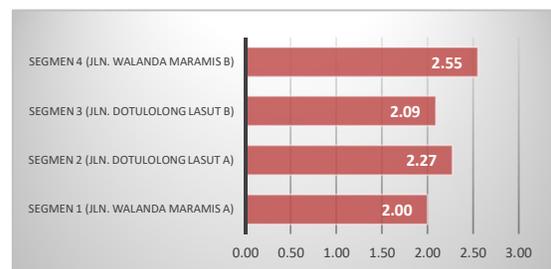
Gambar 9. Penilaian Kenyamanan Responden pada Dimensi Trotoar di Kawasan Pasar 45 Kota Manado

Dalam Pedoman Teknis Petunjuk Perencanaan Trotoar No. 007/N/BNKT/1990 oleh Direktorat Jenderal Bina Marga, lebar trotoar harus dapat melayani volume pejalan kaki yang ada. Trotoar yang sudah ada perlu ditinjau kapasitas (lebar), keadaan dan penggunaannya apabila terdapat pejalan kaki yang menggunakan jalur lalu lintas kendaraan. Kondisi ini bertentangan dengan aktualnya trotoar yang ada di Kawasan Pasar 45 Kota Manado, sehingga mendapat nilai rata-rata kenyamanan 2,23 (tidak nyaman).

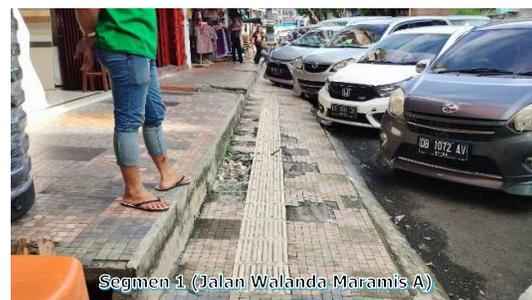
Gambar 10. Kondisi Aktual Dimensi Trotoar di Kawasan Pasar 45 Kota Manado

Berdasarkan hasil pengamatan, kondisi trotoar terlihat sangat sempit, sehingga menyebabkan kesulitan bagi pejalan kaki dalam melakukan aktivitas sehari-hari. Trotoar yang sempit ini sering kali terganggu oleh parkir kendaraan roda empat yang bahkan memasuki area trotoar (Gambar 10). Situasi ini diperburuk pada jam-jam sibuk, terutama antara pukul 10.00 hingga 15.00, di mana jumlah pejalan kaki meningkat signifikan.

Pada jam-jam tersebut, banyak masyarakat yang beraktivitas untuk berbelanja kebutuhan sehari-hari seperti makanan, minuman, dan keperluan lainnya. Kondisi ini menambah beban pada trotoar yang sudah sempit, sehingga ruang bagi pejalan kaki semakin terbatas. Selain itu, keberadaan kendaraan yang diparkir sembarangan di trotoar menyebabkan pejalan kaki harus berbagi ruang dengan kendaraan, yang tidak hanya mengganggu kenyamanan tetapi juga meningkatkan risiko kecelakaan.

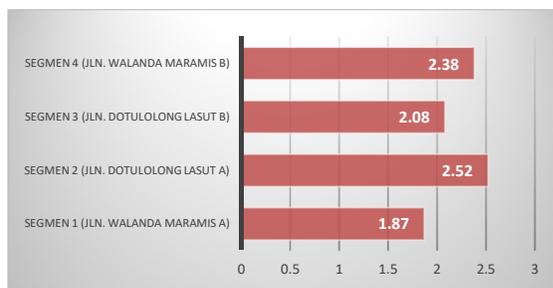
Gambar 11. Penilaian Responden pada Elemen Street Furniture – Pohon di Kawasan Pasar 45 Kota Manado

Street furniture-pohon berperan penting pada kenyamanan pejalan kaki terutama sebagai naungan. Hasil studi dari Sangkertadi *dkk* (2009) fokus pada pengaruh jenis material permukaan pedestrian terhadap panas lingkungan sekitarnya. Disarankan agar menerapkan jenis material yang tidak memantulkan panas secara berlebihan, dan agar jalur pedestrian dilindungi oleh naungan penghijauan. Kondisi actual street furniture-pohon berdasarkan penilaian responden menunjukkan bahwa tingkat kepuasan mencapai nilai rata-rata 2,22, yang masuk dalam kategori nilai kenyamanan antara 1,76 hingga 2,50, yang menunjukkan bahwa kondisi tersebut dianggap tidak nyaman.

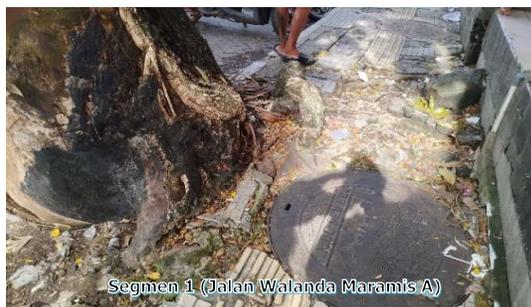
Gambar 12. Kondisi Aktual Street Furniture – Pohon di Kawasan Pasar 45 Kota Manado

Berdasarkan hasil pengamatan, kondisi elemen street furniture (pohon) di Kawasan Pasar 45 Kota Manado menunjukkan adanya pohon-pohon yang ditanam berdekatan dengan trotoar. Saat ini, beberapa pohon tersebut telah tumbuh dengan ukuran yang terlalu besar, menyebabkan gangguan bagi pejalan kaki yang hendak menggunakan jalur pedestrian (Gambar 12). Ukuran pohon yang tidak terkendali ini tidak hanya mengurangi ruang untuk berjalan tetapi juga menciptakan hambatan visual dan fisik yang mengurangi kenyamanan pengguna trotoar.

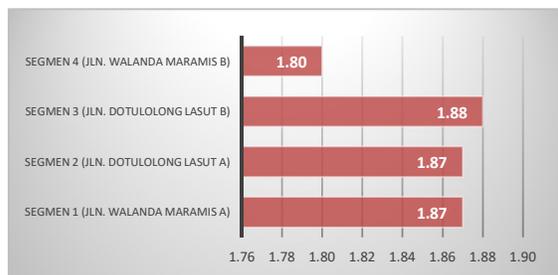
Gambar 13. Penilaian Responden pada Keberadaan PKL pada Jalur Pedestrian di Kawasan Pasar 45 Kota Manado

Pada kondisi aktual trotoar di Kawasan Pasar 45 yang sempit dan ditambah keberadaan PKL standar ini tidak terpenuhi, sehingga penilaian responden rata-rata kenyamanan 1,86 (tidak nyaman).

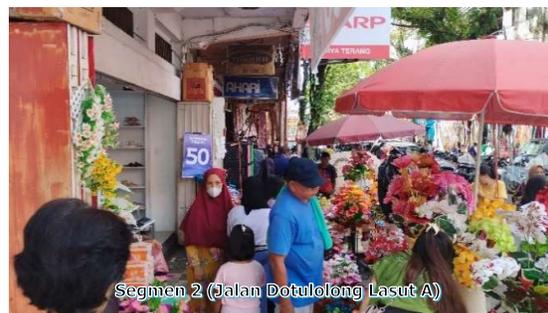
Gambar 14. Kondisi Aktual Faktor Eksternal (Pedagang Kaki Lima) di Kawasan Pasar 45 Kota Manado

Berdasarkan hasil pengamatan, kondisi keberadaan PKL pada Kawasan Pasar 45 Kota Manado menunjukkan bahwa sebagian besar PKL meletakkan barang dagangannya di atas badan trotoar. Hal ini mengakibatkan penyempitan ruang pada jalur pedestrian dan mengganggu aktivitas pejalan kaki (Gambar 14). Keberadaan barang dagangan yang menjorok ke badan trotoar tidak hanya menambah kesemrawutan visual, tetapi juga menciptakan hambatan fisik yang menghalangi pejalan kaki untuk melintas dengan lancar.

PKL cenderung memilih berjualan di badan trotoar karena kurangnya pelarangan secara tegas dari petugas berwenang. Selain itu, lokasi ini menarik bagi PKL karena mendekati jumlah calon pembeli yang lalu lalang, meningkatkan potensi penjualan mereka. Namun demikian, praktik ini berpotensi meningkatkan konflik antara pejalan kaki dan PKL serta mengganggu estetika dan fungsionalitas trotoar sebagai ruang publik yang harus ramah bagi semua penggunanya.

Penyimpangan ini tidak hanya merugikan dari segi estetika, tetapi juga mengancam keamanan pejalan kaki. Trotoar yang seharusnya menjadi tempat aman untuk berjalan kaki, kini terganggu oleh hadirnya barang dagangan yang tidak teratur. Hal ini dapat menyebabkan risiko kecelakaan bagi pejalan kaki, terutama pada saat jalur pedestrian yang tersedia semakin sempit dan terbatas. Kenyamanan dalam melakukan perjalanan di trotoar, yaitu kebebasan kecepatan berjalan untuk mendahului pejalan kaki lainnya dan juga kebebasan waktu berpapasan dengan pejalan kaki lainnya tanpa bersinggungan. Lebar efektif minimum jaringan pejalan kaki berdasarkan kebutuhan orang adalah 60-centimeter ditambah 15 cm untuk bergoyang tanpa membawa barang, sehingga kebutuhan total minimal untuk 2 (dua) orang pejalan kaki berpapasan menjadi 150 centimeter (Direktorat Jenderal Bina Marga, 1990).
