PENANGANAN PERMUKIMAN RAWAN BANJIR DI BANTARAN SUNGAI

Studi Kasus: Permukiman Kuala Jengki di Kelurahan Komo Luar & Karame, Kota Manado

Windy J. Mononimbar

Program Studi Arsitektur dan Perencanaan Wilayah & Kota, Jurusan Arsitektur
Fakultas Teknik Universitas Sam Ratulangi Manado

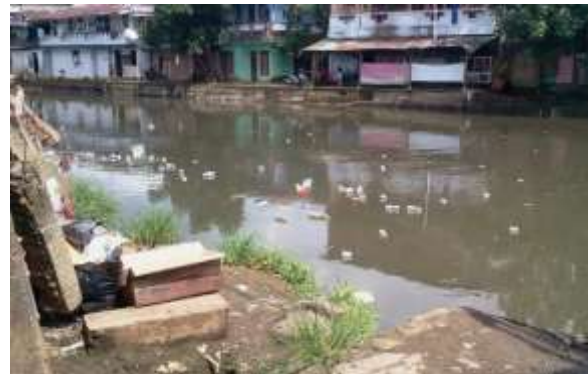
Gambar 3. Kondisi Fisik Kuala Jengki

- Topografi lokasi studi berupa dataran landai (sloping area) yakni sekitar 0-8 %, dengan ketinggian elevasi < 2-4 m dpl. Diukur dari ketinggian sungai yakni sekitar -0,5-1 meter. Artinya bahwa ada sebagian lokasi permukiman berada di bawah level permukaan air sungai dan hanya dibatasi oleh tanggul. Hal ini disebabkan beberapa tahun terakhir terjadi peningkatan ketinggian permukaan sungai yang akibatnya jika intensitas air hujan cukup tinggi dan luapan air melampaui tanggul maka langsung terjadi banjir pada kedua kawasan tersebut. Berdasarkan wawancara dengan warga, setiap musim penghujan warga selalu waspada dan siap sedia untuk mengungsi karena bisa terjadi banjir kapan saja, yang dapat mengancam keselamatan jiwa warga.
- Kondisi sungai sudah cukup baik dengan lebar 5-20 meter dan tingkat kedalaman sungai berkisar 1-2 meter. Pada sejumlah titik, aliran sungai terhambat karena tumpukan

sampah dan pembangunan sejumlah hunian serta peternakan pada badan sungai.

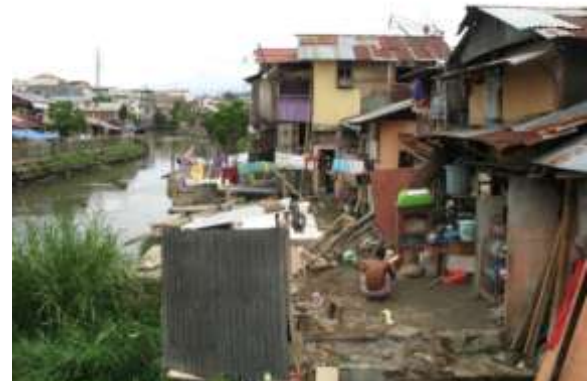
Gambar 4. Kondisi Sempadan Sungai

- Sebagian sisi sungai telah dibangun tanggul dengan tinggi 1-1,5 meter, bermaterial beton rabat. Namun kondisinya sudah dalam kondisi rusak parah pada sejumlah titik.
- Jarak sempadan sungai tidak memenuhi standar/sangat minim yakni 0-2 meter, dimana hampir sepanjang badan sungai langsung berbatasan dengan dinding bangunan hunian dan toko. Sebagian area sempadan menjadi tempat beternak, teras rumah, tempat parkir motor, kakus/MCK, tempat buang sampah dan lain-lain. Hal ini menyebabkan area sempadan sebagai pengaman sungai dan pelindung kawasan permukiman tidak ada lagi. Berdasarkan revisi RTRW Kota Manado 2011-2031, Kuala Jengki yang merupakan Sungai Tondano termasuk sungai bertanggung di dalam kawasan perkotaan yang harus memiliki sempadan minimal 3 meter di kanan-kiri badan sungai.

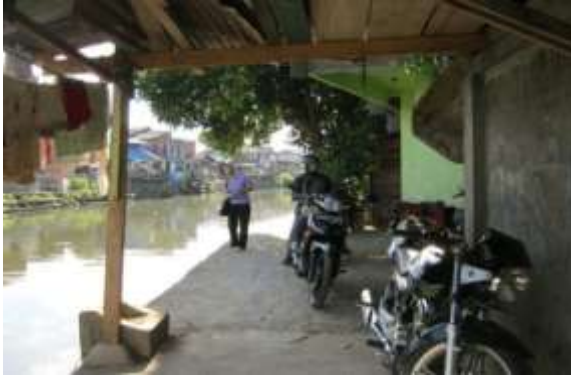
Gambar 5. Alih Fungsi Area Sempadan Sungai

- Sebagai pengaman sungai telah dibangun tanggul dengan material beton rabat (non-bronjong), ketinggian sekitar 1-1,5 meter. Tapi tidak sepanjang sisi sungai dibangun tanggul, melainkan hanya pada sejumlah titik. Kondisi sebagian besar tanggul yang dibangun sudah rusak, difungsikan sebagai jalan setapak atau dialih fungsi sehingga

manfaat tanggul sebagai pengaman sempadan sungai menjadi kurang.

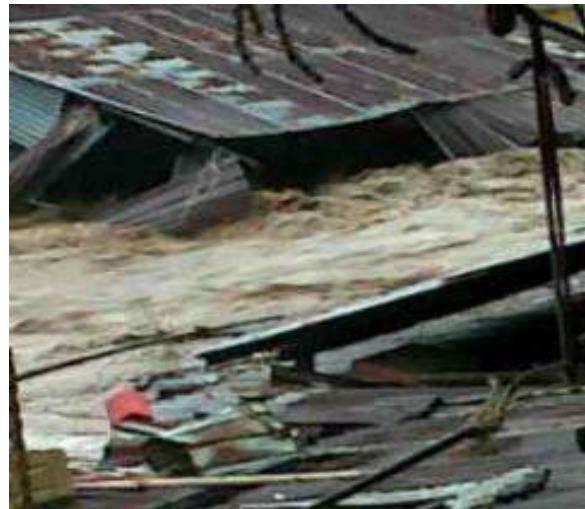
Gambar 6. Kondisi Bangunan Yang Hanyut Oleh Banjir Januari 2014

- **Struktur dan Konstruksi**
Sebagian besar bangunan pada kawasan tersebut beresiko tinggi rusak atau hanyut oleh banjir karena sekitar 70% bangunan di area bantaran Kuala Jengki adalah fungsi hunian dengan kondisi non/semi permanen. Sekitar 20% adalah hunian dengan kondisi permanen. Sekitar 10% adalah fungsi campuran/ruko (Komo Luar) dengan kondisi permanen.

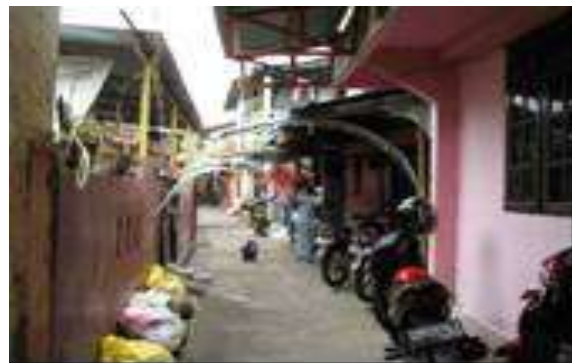
Gambar 7. Sistem Sirkulasi Yang Tidak Memadai

- Saluran drainase juga terdapat pada sejumlah titik lokasi dengan dimensi saluran yang bervariasi: tinggi 30-40 cm, lebar atas-bawah 20-30 cm, material beton dan kondisi sebagian tidak berfungsi karena sudah tertutup sedimen tanah, rumput, sampah, dialih fungsi menjadi tempat parkir, teras, dan lain-lain.
- Sistem sirkulasi tidak memadai. Jalan utama pada kedua lokasi studi memiliki lebar 1-3 meter sehingga hanya bisa diakses oleh motor atau 1 mobil pada sejumlah ruas jalan tertentu. Untuk jalan lingkungan/lorong, lebar sekitar 1-2 meter. Hal ini menyulitkan untuk sistem evakuasi warga ketika bencana banjir terjadi. Material jalan pada jalan utama permukiman dengan lebar 3 meter adalah aspal, sedangkan untuk jalan lingkungan/lorong adalah paving dan sebagian masih berupa tanah yang dipadatkan.

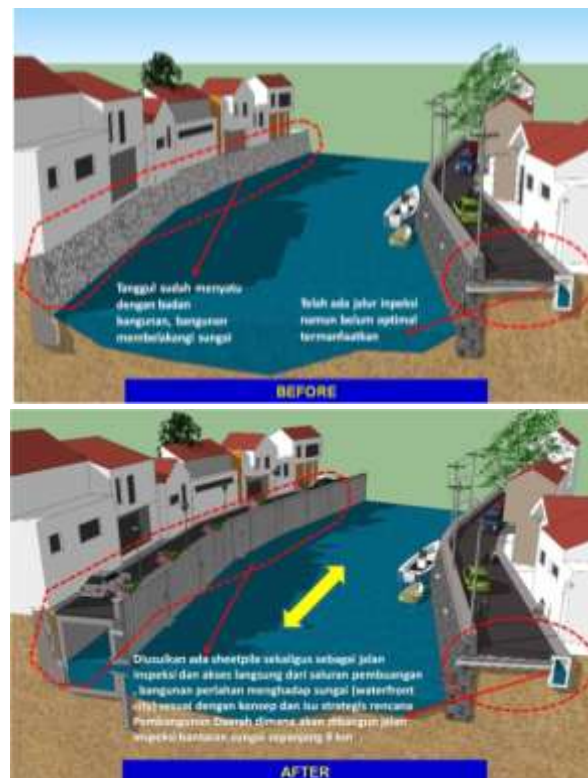
Gambar 8. Usulan Pembangunan Tanggul Dengan Konstruksi Sheet Pile

- Pengaturan tata guna lahan dengan menambah prosentase ruang terbuka hingga 20%. Hal ini dapat dilakukan melalui pengendalian/penataan area sempadan sungai. Sesuai Permen PU No. 63/PRT/1993 tentang Garis Sempadan Sungai, daerah manfaat sungai, daerah penguasaan sungai ditetapkan berdasarkan kondisi dan lokasi. Permen tersebut ditindaklanjuti melalui RTRW Manado 2011-2031, bahwa sungai Tondano (Kuala Jengki) termasuk sungai bertanggul di dalam kawasan perkotaan yang harus memiliki sempadan minimal 3 meter di kanan-kiri badan sungai.
- Pada area bantaran yang tidak memiliki sempadan, dapat dibuat sempadan buatan berbentuk tanggul untuk pengaman sungai

sekaligus berfungsi sebagai jalur inspeksi dan RTH, dengan konstruksi *sheet pile* yang tidak mempersempit aliran sungai. Dengan demikian rumah di bantaran sungai tidak perlu digusur.

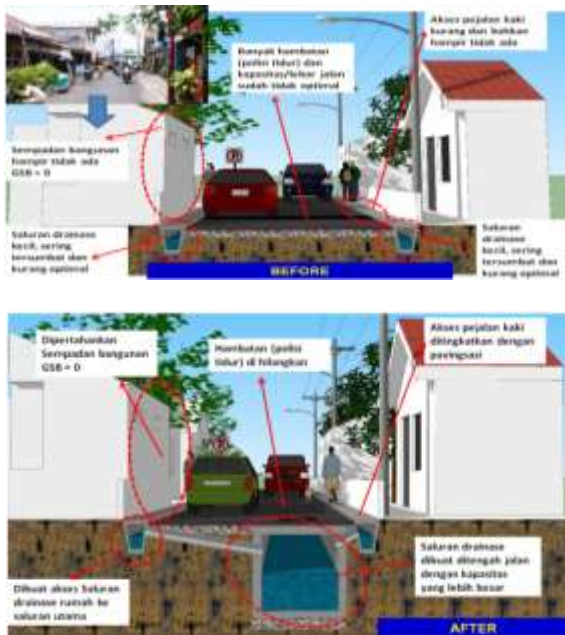
Gambar 9. Usulan Pembangunan Saluran Drainase dan Akses Pejalan Kaki

- Hal penting lainnya untuk penanganan kawasan yakni pengembangan saluran drainase. Sesuai hasil studi, terdapat bagian-bagian saluran yang perlu direhabilitasi, namun ada juga beberapa bagian jalan yang perlu dibangun saluran drainase baru.
- Penanganan untuk kawasan rawan banjir lainnya yakni pengaturan kepadatan bangunan dengan sistem *land sharing* dan pembangunan rusunami agar tersedia lahan cukup untuk ruang-ruang terbuka publik dan RTH. Pada rusunami tersebut, hunian diperuntukan di lantai dua ke atas agar lantai bawah menjadi ruang-ruang komunal dan tempat usaha. Hal ini dimaksudkan untuk mengantisipasi dan meminimalisir korban jiwa ketika terjadi banjir besar. Selain itu perlu juga dibangun sistem penanda (signage) atau rambu-rambu tanda bahaya dan evakuasi yang jelas, mudah dilihat, dengan kualitas estetis yang baik.
