## Kajian Standar Pelayanan Prasarana Dasar Permukiman Di Kecamatan Langowan Timur

### ***Study of Basic Settlement Infrastructure Service Standards In East Langowan District***

Program Studi Ilmu Perencanaan Pengembangan Wilayah, Pascasarjana, Universitas Sam Ratulangi, Manado

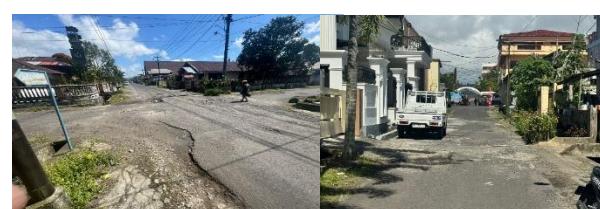
Gambar 5. Kondisi Jalan Desa

Di Desa Amongena II, beberapa ruas jalan lingkungan mengalami kerusakan berupa permukaan

berlubang dan perkerasan yang tidak rata. Kondisi ini mengganggu kenyamanan dan keselamatan pengguna jalan, terutama saat musim hujan ketika genangan air menutupi lubang jalan. Di Desa Amongena III, kerusakan jalan juga ditemukan pada jalan lingkungan dengan kondisi permukaan yang mulai terkelupas dan tidak memiliki drainase samping yang memadai, sehingga air hujan sering mengalir di badan jalan. Sementara itu, di Desa Wolaang dan Desa Amongena I, kondisi jalan utama dan lingkungan umumnya baik dan memenuhi standar lebar serta perkerasan, sehingga tidak ditemukan masalah signifikan terkait aksesibilitas.

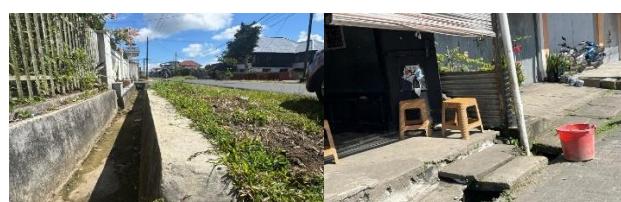
Gambar 7. Kondisi Drainase Desa

Hasil survei lapangan, sistem drainase terdiri dari saluran primer, sekunder, dan tersier dengan karakteristik dimensi dan kondisi yang berbeda di setiap desa. Di Desa Amongena I, saluran sekunder dan tersier memiliki lebar rata-rata 0,50 m dan kedalaman 0,45 m dengan jenis saluran terbuka. Kondisi drainase dikategorikan baik, menunjukkan fungsi aliran air masih berjalan optimal. Di Desa

Amongena II, terdapat saluran sekunder dengan lebar 1,67 m dan kedalaman 0,62 m yang menggunakan sistem tertutup, serta saluran tersier terbuka dengan lebar 0,52 m dan kedalaman 0,50 m. Kondisi drainase di desa ini masih tergolong baik. Di Desa Amongena III, tersedia saluran primer (lebar 1,46 m; kedalaman 1,5 m), sekunder (0,62 m; 0,60 m), dan tersier (0,74 m; 0,78 m) dengan jenis terbuka dan kondisi baik. Dimensi saluran yang relatif besar menunjukkan kapasitas drainase yang memadai. Di Desa Wolaang, saluran sekunder (0,66 m; 0,53 m) dan tersier (0,55 m; 0,50 m) menggunakan sistem tertutup, namun kondisinya dikategorikan sebagian kurang. Hal ini menunjukkan keterbatasan fungsi drainase.

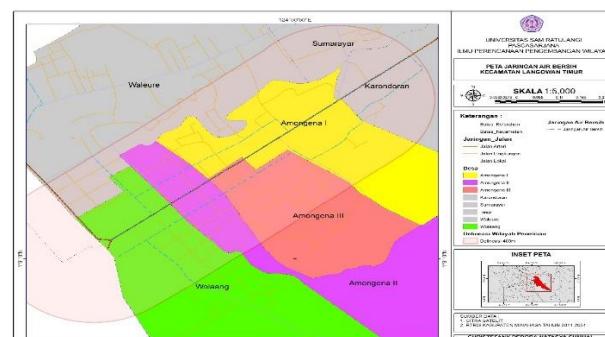
Gambar 7. Peta Jaringan Air Bersih

Di Desa Amongena I, sistem air bersih utamanya berasal dari jaringan PDAM, dengan sumur gali sebagai cadangan. Jumlah unit air per rumah tangga adalah nol, yang berarti setiap rumah tangga terhubung langsung ke jaringan PDAM. Kondisi air bersih di Desa Amongena I tergolong baik dan memenuhi standar kualitas. Di Desa Amongena II, sistem air bersih juga mengandalkan PDAM dengan sumur gali sebagai alternatif. Jumlah unit air per rumah tangga adalah satu, menandakan setiap rumah tangga memiliki satu sumber air bersih. Kondisi airnya juga baik dan memenuhi standar. Demikian pula di Desa Amongena III, sistem air bersihnya sama dengan Amongena II, yaitu mengandalkan PDAM dan sumur gali, dengan jumlah unit air per rumah tangga juga satu, serta kualitas air yang baik. Untuk Desa Wolaang, sistemnya serupa dengan Amongena III, yakni PDAM dan sumur gali, dengan jumlah unit air per rumah tangga satu, dan kondisinya tetap baik.

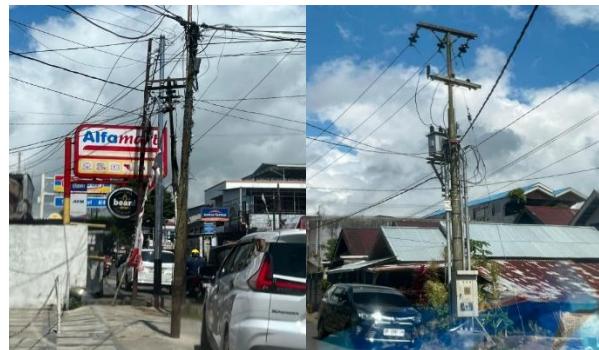
Gambar 9. Kondisi Jaringan Listrik Desa

Jaringan listrik di Desa Amongena I meliputi Saluran Udara Tegangan Menengah (SUTM) dan Saluran Udara Tegangan Rendah (SUTR) yang melintasi wilayah tersebut. Terdapat satu gardu distribusi per unit, dan daya yang digunakan berkisar antara 450 hingga 900 VA. Di Desa Amongena II, jaringan SUTM dan SUTR juga melintasi desa, namun tidak terdapat gardu distribusi per unit. Daya yang digunakan tetap sama, yaitu antara 450 hingga 900 VA. Pada Desa Amongena III, jaringan listrik SUTM dan SUTR sama seperti di Amongena II, tanpa gardu distribusi per unit. Daya yang digunakan juga tetap berkisar antara 450 hingga 900 VA. Di Desa Wolaang, jaringan listrik SUTM dan SUTR juga melintasi desa, tetapi terdapat empat gardu distribusi per unit, dan daya yang digunakan mencapai 900 VA.

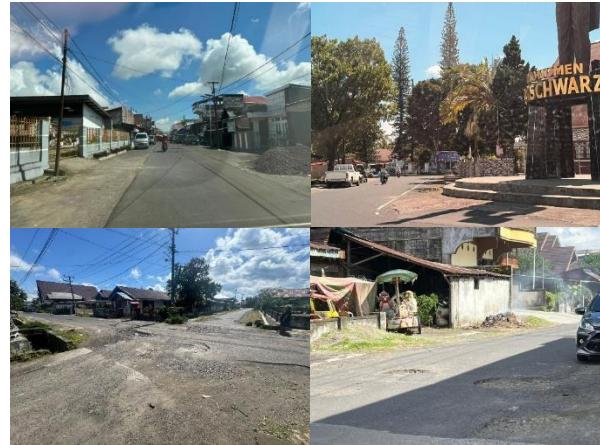
Gambar 10. Kondisi Jalan

Berdasarkan hasil analisis, ruas jalan berhierarki Kolektor Primer dengan status Jalan Nasional (terdapat di Amongena I, II, III, Waleure, dan Wolaang) umumnya berada dalam kondisi Sesuai SNI karena memiliki lebar yang memadai ( $> 7\text{m}$ ) dan kondisi fisik yang baik. Sebaliknya, sebagian besar ruas jalan berhierarki Lokal Primer (Jalan Kabupaten) dan Lingkungan Primer (Jalan Desa) dinyatakan Tidak Sesuai SNI; ketidaksesuaian ini utamanya disebabkan oleh lebar yang sempit (seringkali di bawah standar 6m untuk Lokal Primer) serta kondisi fisik yang kurang optimal. Karena itu, adanya perbaikan harus diprioritaskan pada jaringan jalan yang melayani aksesibilitas lokal dan internal desa.

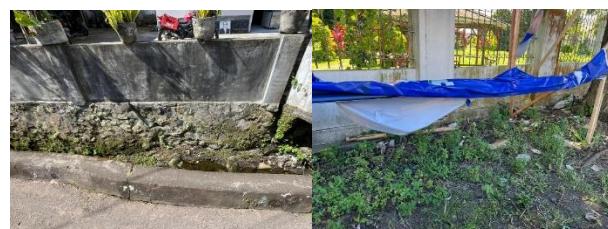
Gambar 11. Kondisi Drainase Desa

Hasil analisis kondisi eksisting jaringan drainase di Desa Amongena I, Amongena II, Amongena III, dan Wolaang, dapat diketahui bahwa tingkat kesesuaian prasarana drainase bervariasi antar desa. Di Desa Amongena I dan Amongena II, prasarana drainase pada umumnya telah tersedia dan berfungsi dengan baik, dengan aliran air yang disalurkan ke saluran jalan dan sungai, sehingga masing-masing desa memiliki tingkat kesesuaian sebesar 90% dan dinilai sesuai dengan standar.

Sementara itu, di Desa Amongena III masih terdapat sebagian wilayah permukiman yang belum dilengkapi prasarana drainase, sehingga tingkat kesesuaian hanya mencapai 60% dan dinilai tidak sesuai. Adapun di Desa Wolang, sebagian prasarana drainase belum dilengkapi dengan gorong-gorong dan pertemuan saluran, sehingga tingkat kesesuaian hanya sebesar 40% dan dinilai tidak sesuai. Secara keseluruhan, kondisi jaringan drainase di wilayah Penulisan masih memerlukan peningkatan, khususnya pada desa dengan tingkat kesesuaian rendah, agar pelayanan drainase memenuhi standar menyeluruh.

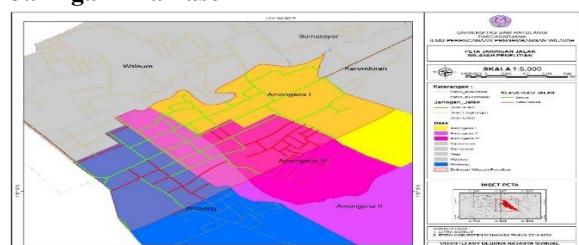
Gambar 12. Peta Jaringan Jalan

Penyajian peta dalam bentuk *overlay* bertujuan untuk memperlihatkan secara spasial hubungan antara kondisi jaringan jalan eksisting dengan tingkat kesesuaianya, sehingga dapat memberikan gambaran yang lebih jelas mengenai pola persebaran, keterjangkauan, serta area-area yang telah memenuhi maupun belum memenuhi standar pelayanan prasarana dasar permukiman di wilayah kajian.

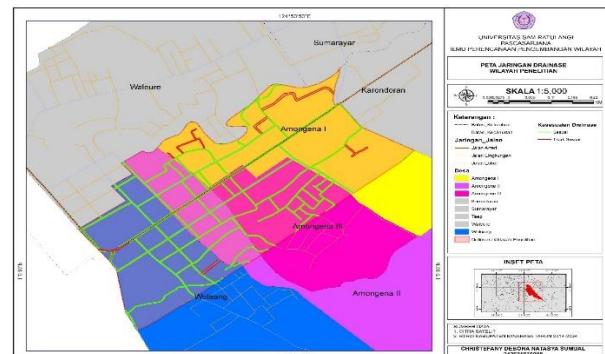
Gambar 13. Peta Jaringan Drainase

Jaringan drainase di wilayah kajian yang menggambarkan kondisi dan pola sebaran saluran drainase eksisting. Peta ini disusun untuk memberikan gambaran visual mengenai arah aliran, keterhubungan antar saluran, serta jangkauan pelayanan jaringan drainase dalam mendukung sistem pengelolaan air permukaan. Penyajian gambar ini menjadi dasar untuk memahami kondisi spasial jaringan drainase.

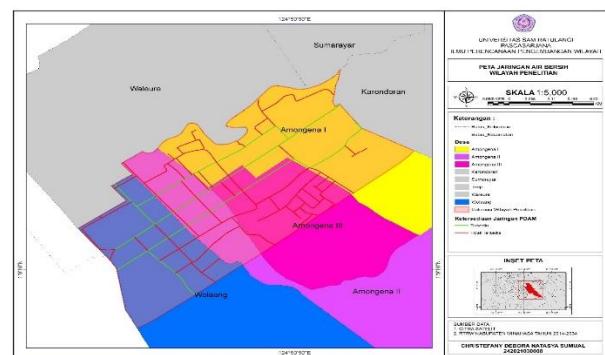
Gambar 14. Peta Jaringan Air Bersih

Peta Jaringan Air Bersih di wilayah kajian yang menggambarkan kondisi dan pola distribusi jaringan perpipaan eksisting. Peta ini memperlihatkan sebaran pipa utama dan pipa distribusi, arah aliran, serta keterhubungan antar komponen sistem penyediaan air bersih. Penyajian visual ini dimaksudkan untuk memberikan pemahaman spasial mengenai jangkauan pelayanan, keteraturan jaringan, serta area-area yang terlayani maupun belum terlayani secara optimal.

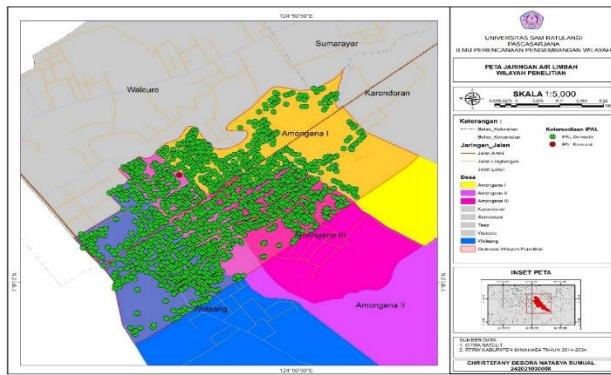
Gambar 16. Peta Jaringan Air Limbah

Peta ini memperlihatkan jaringan penyaluran serta titik-titik fasilitas pengolahan yang tersedia di lapangan. Penyajian visual ini dimaksudkan untuk memberikan pemahaman spasial mengenai jangkauan pelayanan.

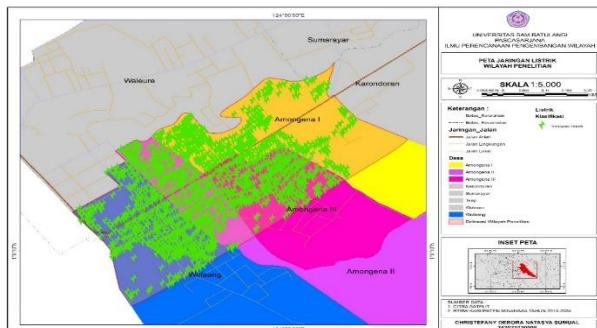
Gambar 17. Peta Jaringan Listrik

Peta Jaringan Listrik menggambarkan kondisi dan distribusi jaringan kelistrikan. Peta ini memperlihatkan sebaran jaringan utama, jaringan distribusi, serta titik-titik fasilitas pendukung seperti gardu dan tiang listrik yang ada di lapangan. Penyajian visual ini bertujuan untuk memberikan pemahaman spasial mengenai jangkauan pelayanan, serta area-area yang telah terlayani. Gambar ini menjadi dasar untuk memahami kondisi eksisting jaringan listrik.
