TINJAUAN BERBAGAI KERETAKAN PADA POROS PROPELLER BALING-BALING KAPAL DENGAN MENGGUNAKAN PROSES NON DESTRUCTIVE TESTING

Andi Suadi¹⁾, Fentje Abdul Rauf²⁾, Romels Lumintang³⁾
Jurusan Teknik Mesin, Universitas Sam Ratulangi

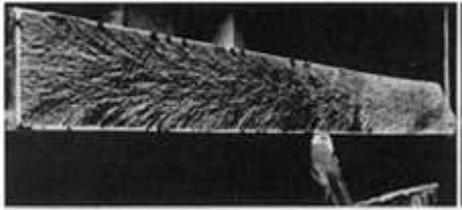
– Ciri-ciri: tidak ada deformasi plastis, permukaan terang dan kristalin, permukaan patahan \perp σ_{utama} dan ada “chevron marks” atau “hearing bone marks”.

Gambar 2.1 Patahan Getas

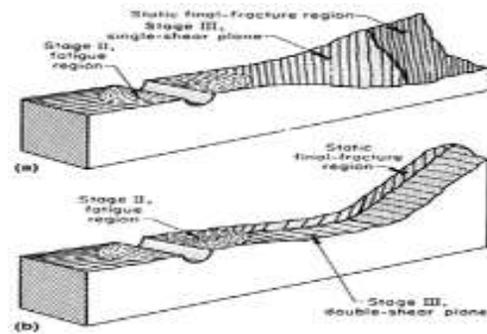
- Ciri-ciri: deformasi plastis sedikit sekali atau hampir tidak ada, perpatahannya progresif (berawal dari retak halus yang merambat akibat beban berfluktuatif) dan ada “beach marks” (deformasi plastis di ujung retakan) atau “ratchet marks” (\perp permukaan).
- Tahapan perpatahan: inisiasi, perambatan, kemudian patahan akhir.

Gambar 2.2 Patahan Fatik

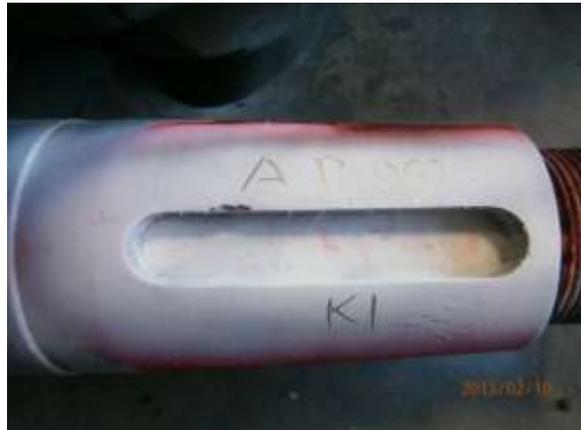
Gambar 4.1 Poros propeller kapal Anugrah Perdana 09 yang retak

Dari hasil pengujian dengan cairan magnavis 7HF MPI Ink dan cairan magnavis WCP-2 poros propeller Anugrah Perdana-09 terdapat retak pada alur pasak bagian bawah sebelah kanan. Hasil Pengukuran panjang retak alur pasak adalah 60mm

Keretakan yang terjadi pada poros propeller baling-baling kapal sebelah kanan Anugerah Perdana-09 ini terdapat di alur pasak sepanjang 60mm dapat terjadi akibat dari benturan baling-baling kapal dengan batu karang di perairan rendah. Keretakan dapat pula terjadi pada kapal yang memiliki kapasitas muat melebihi kapasitas yang seharusnya sehingga baling-baling kapal berputar dengan tekanan yang lebih besar dari yang dapat ditahannya.

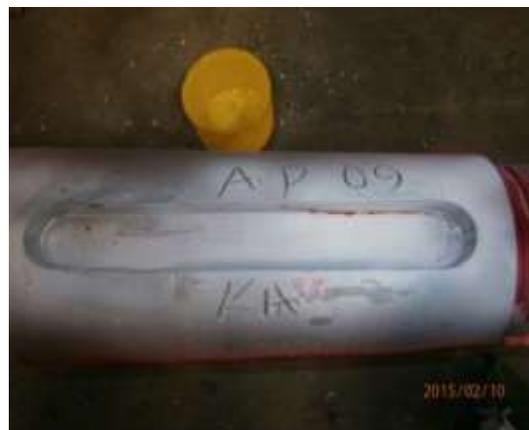
Gambar 4.2 Poros propeller kapal Anugrah Perdana-09 sisi kiri

Berikut gambar poros propeller baling-baling kapal Anugerah Perdana-09 yang telah dilakukan pengujian dengan cairan magnavis 7HF MPI Ink dan cairan magnavis WCP-2. Tapi hasil tidak terdapat cacat keretakan pada alur pasak tersebut.

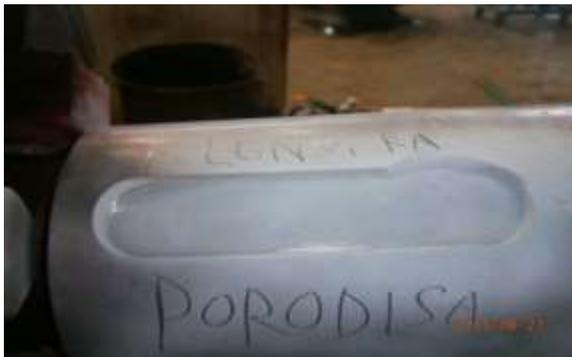
Gambar 4.3 Poros propeller kapal porodisa sebelah kanan

Dari hasil pengujian dengan cairan magnavis 7HF MPI Ink dan cairan magnavis WCP-2 poros propeller porodisa terdapat retak pada alur pasak bagian kanan juga dan panjang keretakan 20mm.

Keretakan yang terjadi pada poros propeller baling-baling kapal porodisa sebelah kanan juga tapi berbeda panjang keretaknya yaitu sepanjang 20mm dapat terjadi akibat dari benturan baling-baling kapal dengan batu karang di perairan

rendah. Keretakan dapat pula terjadi pada kapal yang memiliki kapasitas muat melebihi kapasitas yang seharusnya sehingga baling-baling kapal berputar dengan tekanan yang lebih besar dari yang dapat ditahannya. Dalam perbaikan poros kedua tersebut dapat dilakukan dengan menggunakan alat mesin frais untuk membuat alur pasak baru tetapi di bagian lain.

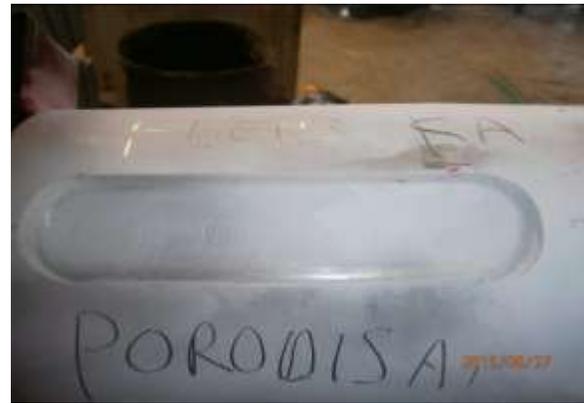
Gambar 4.4 Poros propeller yang terdapat retak
