IDENTIFIKASI TINGKAT KEKUMUHAN KAWASAN BANTARAN SUNGAI AMPERA KELURAHAN KAIBUS KABUPATEN SORONG SELATAN

Jekson Koterisa¹, Windy Mononimbar², & Verry Lahamendu³

¹Mahasiswa S1 Program Studi Perencanaan Wilayah & Kota Universitas Sam Ratulangi Manado
^{2 & 3}Staf Pengajar Jurusan Arsitektur, Universitas Sam Ratulangi Manado

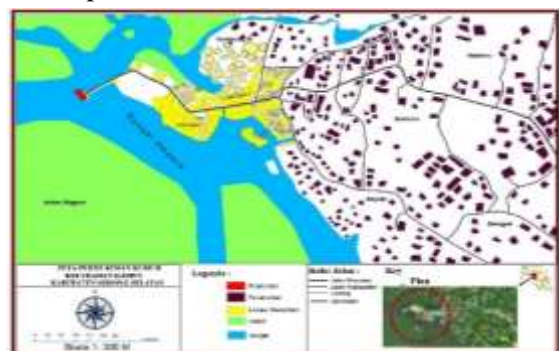
Gambar 1.Peta Eksisting Permukiman di Kawasan bantaran Sungai Ampera,

Kelurahan Kaibus, Kabupaten Sorong Selatan

Lokasi penelitian yang akan dibahas dalam penelitian ini yaitu di Kelurahan Kaibus tepatnya pada kawasan Bantaran sungai Ampera Kabupaten Sorong Selatan. Kelurahan Kaibus adalah salah satu Kelurahan yang terletak di Wilayah Distrik Teminabuan tepatnya dilbuKota Kabupaten Sorong Selatan, Provinsi Papua Barat. Kelurahan Kaibus berada pada 1°26'LS-132°1'BT.

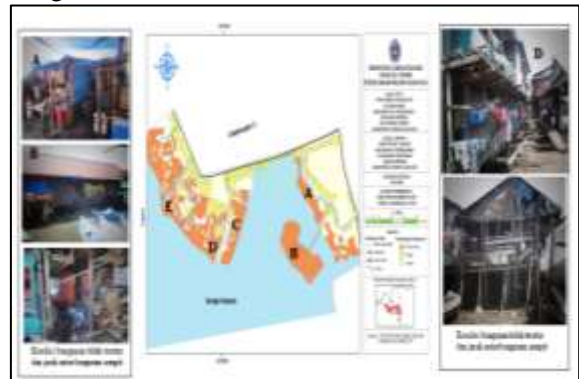
Gambar 4. Peta Keteraturan Bangunan Lingkungan I Kawasan Ampera

Berdasarkan hasil analisis digitasi melalui aplikasi ArcGIS 10.2 dan hasil survey di lapangan, ketidakteraturan bangunan dikategorikan menjadi rendah (<60% permukiman teratur), sedang (20-60%

permukiman teratur) dan tinggi (<20% permukiman teratur). Permukiman teratur yaitu permukiman yang memiliki ruang antar bangunan rumah, mempunyai halaman, letak bangunan teratur dan terencana. Sedangkan permukiman yang tidak teratur yaitu permukiman yang tidak ada ruang antar bangunan, tidak mempunyai halaman, letak bangunan tidak teratur dan tidak terencana.

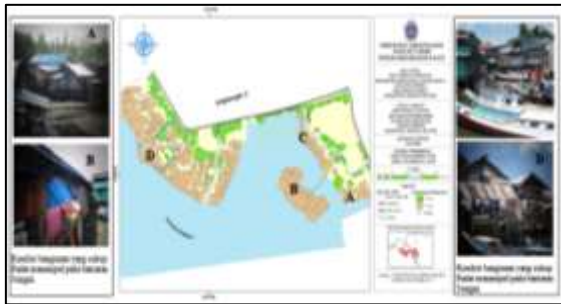
Gambar 6. Peta Kepadatan Bangunan Lingkungan I Kawasan Ampera
Sumber: Hasil olah data dan analisa 2018

Kepadatan bangunan diperoleh melalui hasil persil bangunan yang dilakukan menggunakan aplikasi ArcGIS 10.2 kepadatan bangunan kemudian diklasifikasikan menjadi tiga kelas, sesuai dengan standar pedoman identifikasi Kawasan Permukiman Kumuh Daerah Penyangga Kota Metropolitan, yaitu rendah (< 60/ha), sedang (60-100/unit/ha) dan tinggi (> 100 unit/ha).

No	Lingkungan	Luas (Ha)	Bangunan (unit)	Kepadatan Bangunan (unit Ha)	Klasifikasi
1	I	96,56	748	7	Rendah
2	II	62,37	523	8	Rendah

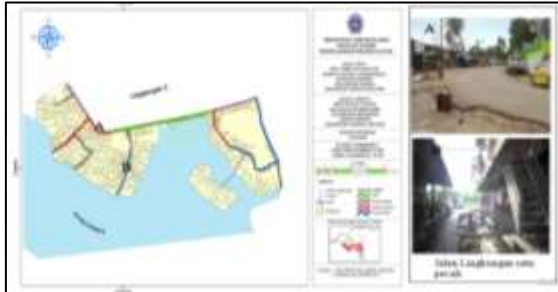
Gambar 10. Peta Kualitas Jalan Lingkungan II Kawasan Kawasan Ampera
Sumber: Hasil olah data dan analisa 2018

No	Lingkungan	Luasan (m ²)	Kualitas (m ²)				Persentase Kualitas Jalan (%)				Kondisi
			Baik	Rusak Ringan	Rusak Sedang	Rusak Berat	Baik	Rusak Ringan	Rusak Sedang	Rusak Berat	
1	I	447,76	153,82	113,2	143,84	187,89	34,32	25,69	22,57	37,5	Rusak
2	II	182,07	138,54	94,82	185,26	2,43	40,97	24,8	47,96	1,42	Rusak

Berdasarkan hasil analisis bahwa kualitas jalan pada lingkungan I memiliki kualitas jalan yang baik sebesar 51,22% dan memiliki kualitas jalan yang rusak berat sebesar 30,5%, pada lingkungan II memiliki kualitas jalan yang baik sebesar 40,97% dan memiliki kualitas jalan yang rusak berat sebesar 1,42%.

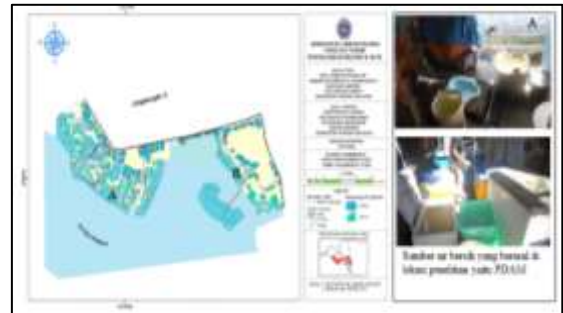
Gambar12. Peta penyediaan Air Minum Lingkungan 1 Kawasan Ampera
Sumber: Hasil olah data dan analisa 2018

Dalam penelitian yang dilakukan di Kelurahan Kaibus kali ini tentang air bersih, aspek apa yang diteliti mengenai sumber air bersih, aspek yang diteliti yaitu mengenai sumber air bersih. Untuk ketersediaan air bersih $\pm 90\%$ di Kelurahan Kaibus Kabupaten Sorong Selatan di kenal dengan 1001 sungai, tentu memiliki sungai yang cukup banyak airnya lancar dan jernih layak di gunakan seperti mencuci dan memasak, untuk air serta PAM yang baik pipa-pipa langsung terhubung ke rumah - rumah warga, hanya beberapa rumah saja yang masih menggunakan sumur $1 \pm 10\%$.

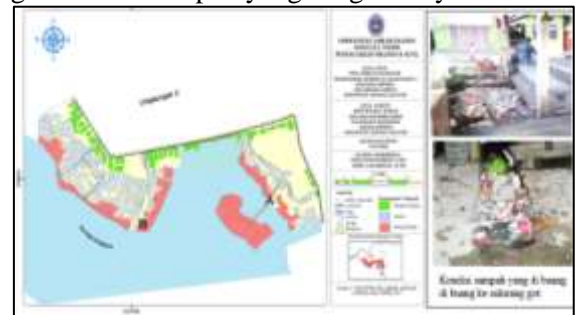
Gambar 18. Penanganan Sampah Lingkungan I Kawasan Ampera
Sumber: Hasil olah data dan analisa 2018

Berdasarkan hasil pengamatan dan atau hasil observasi yan dilakukan untuk mengetahui kondisi persampahan di Kawasan Bantaran Sungai Ampera Kelurahan Kaibus terlihat bahwa, para warga menggunakan tempat sampah sendiri, ada juga yang membuang ke sungai dan di sebagian diangkut oleh petugas kebersihan. Untuk variabel persampahan, rendah ditunjukkan bagi gundukan sampah yang cukup banyak terlihat. Kategori sedang yaitu gundukan sampah terlihat, sedangkan untuk kategori tinggi yaitu gundukan sampah yang sangat banyak.

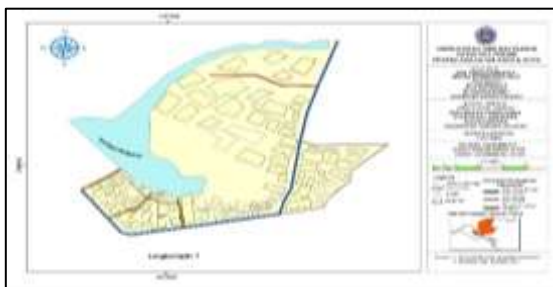
Gambar 21. Peta Sirkulasi Penanggulangan Kebakaran Lingkungan II Kawasan Ampera

Berdasarkan hasil analisis bahwa salah satu permasalahan di Kawasan Bantaran Sungai Ampera Kelurahan Kaibus adalah kondisi proteksi kebakarannya, dikarenakan tidak adanya proteksi kebakaran di daerah tersebut. Tidak tersedianya proteksi kebakaran pada lokasi, yaitu pasokan air dan jalan lingkungan
