# Analisa Uji Laik Fungsi Jalan (ULFJ) Pada Ruas Jalan Nasional Tumora (Bts. Kab. Parimo)–Tambrana Nomor Ruas 31 Km. 157+800 s.d. Km. 168+000 Provinsi Sulawesi Tengah

TABEL 1. BERITA ACARA ULFJ RUAS JALAN NASIONAL TUMORA (BTS. KAB. PARIMO) – TAMBARANA NOMOR RUAS 31 KM.157+800 S.D. KM 168 +000 PROVINSI SULAWESI TENGAH

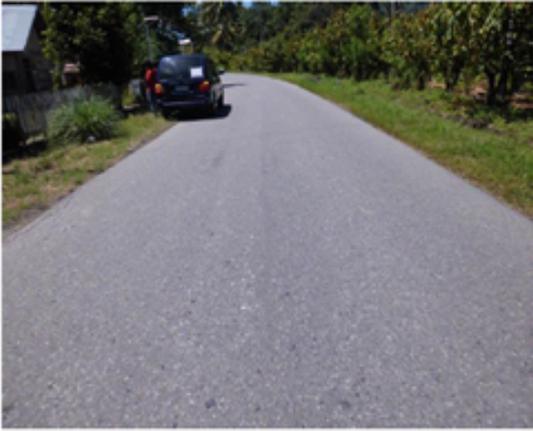
A. UJI LAIK FUNGSI TEKNIS JALAN		
A.1. UJI LAIK FUNGSI TEKNIS GEOMETRIK JALAN		Ruas : Tumora (Bts. Kab. Parimo) - Tambarana Km. Km 157+800 s.d Km. 168+000
KOMPONEN DIUJI	KELAIKAN	REKOMENDASI
<b>A.1.1. POTONGAN MELINTANG JALAN</b>		
A.1.1.1. Lajur Lalu-lintas	LS	Ruas Tumora-Tambarana, merupakan Jalan 2 arah 2 Lajur dengan lebar Lajur per arah 2,5 m . Persyaratan Teknis Jalan (Permen PU 19/2011 ttg PTJ) menetapkan lebar lajur paling kecil 3,50 m diukur dari batas lajur sisi jalan (garis marka penuh sisi jalan sebelah dalam) ke batas jalur lalin sisi lain (garis tengah marka terputus-putus atau sisi dalam garis marka penuh). Melihat marka dan lebar yang ada, jalan ini bertipe 2 lajur 2 arah terbagi (2/2T) yang menurut PTJ memiliki lebar jalur lalin per arah 2x3,50 m Dengan demikian lebar jalur lalin tidak memenuhi PTJ.  <b>Rekomendasi:</b> Agar melakukan pelebaran jalan hingga 7 m sesuai PTJ dan dilaksanakan hingga tahun 2017

A.1.1.2. Bahu	LS	Lebar Rata-rata bahu jalan sepanjang ruas jalan antara 1,50 –2,0 m dengan posisi permukaan bahu tidak menerus dengan permukaan jalan. PTJ mensyaratkan bahu luar minimal 1,5 m. posisi bahu terhadap muka perkerasan jalan menerus dengan permukaan jalan dan kemiringan melintang 3-5%.  <b>Rekomendasi:</b> Perlu melakukan perataan bahu jalan sehingga sesuai dengan PTJ sampai tahun 2017.

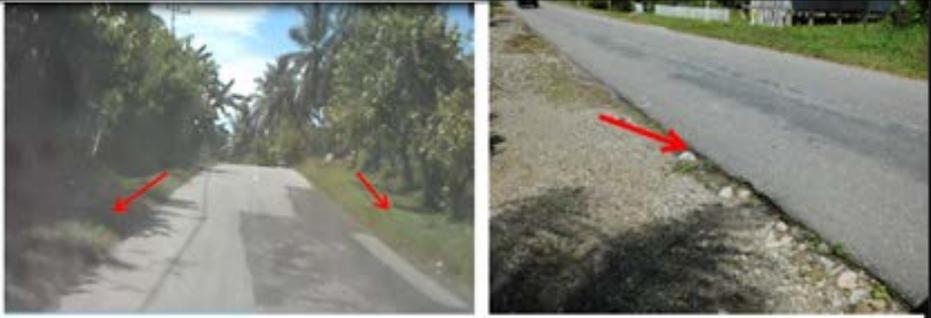
A.1.1.3. Median	-	Tidak terdapat median jalan, belum diperlukan.
A.1.1.4. Selokan Samping	L	Selokan samping dengan type terbuka berbentuk trapezium dengan dimensi memenuhi standar, dengan kondisi saluran berfungsi mengalirkan air.

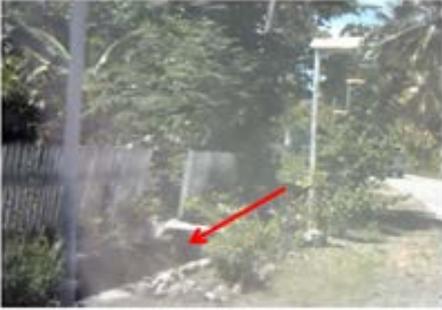
A.1.1.5. Ambang Pengaman	L	Ruang ambang pengaman >1 m PTJ mensyaratkan lebar ambang pengaman minimum 1,00 m.

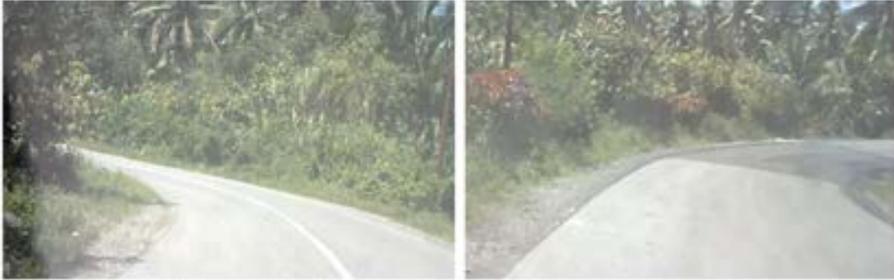
<p>A.1.2.2. Bagian Tikungan</p>	<p>L</p>	<p>Radius Tikungan yang ada pada ruas ini telah sesuai persyaratan Teknis Jalan (Permen PU 19/2011 ttg PTJ). Dimana disyaratkan bahwa radius tikungan minimum 110 m. Superelevasi maximum 10 %, serta jarak pandang 4 – 5 m</p>

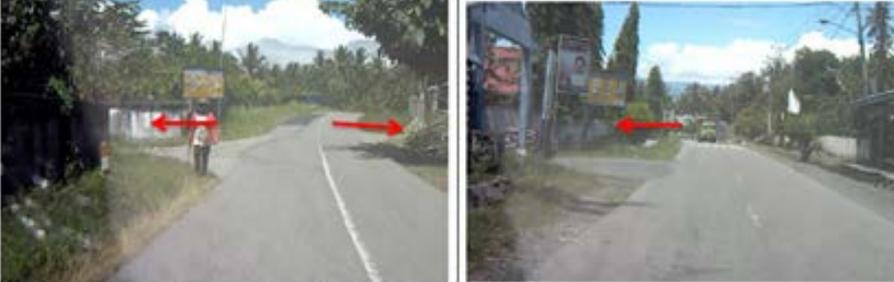
<p>A.1.2.3. Persimpangan sebidang</p>	<p>LS</p>	<p>Pada segmen ini terdapat beberapa persimpangan sebidang, tidak menimbulkan kemacetan. PTJ menetapkan 1 (satu) persimpangan sebidang dalam 3 km.  Rekomendasi: Koordinasi dengan Dishubkominfo dan Ditlantas untuk pengaturan akses di persimpangan dan melakukan pemasangan rambu persimpangan dan rambu batas kecepatan maksimum kendaraan yang dilaksanakan paling lambat 2015.</p>

<p>A.1.2.4. Akses persil</p>	<p>LS</p>	<p>Jumlah akses persil lebih dari satu dan kendaraan langsung masuk ke jalur utama. Kendaraan yang masuk ke jalur utama berupa kendaraan ringan dan motor. Sesuai dengan aturan PTJ bahwa jarak antar akses persil dibuat minimum 1 km.  Rekomendasi: Koordinasi dengan Dishubkominfo dan Ditlantas Polda Provinsi Sulteng untuk melakukan penataan dan penempatan rambu/tanda pengaman untuk keselamatan pengguna jalan yang dilaksanakan paling lambat tahun 2015.</p>

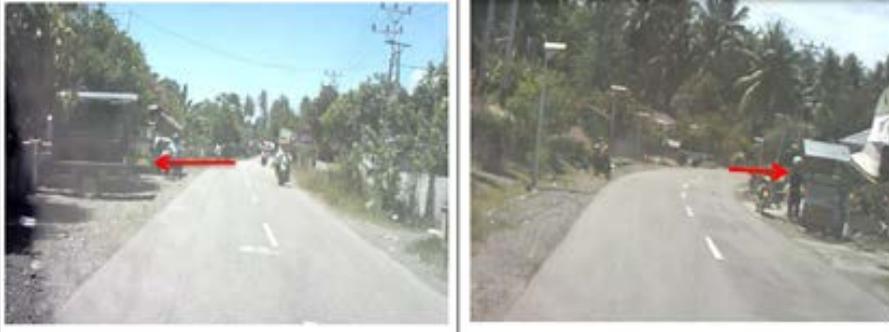
<b>A.1.3. ALINEMEN VERTIKAL</b>		
A.1.3.1. Bagian lurus	L	Kelandaian, jarak pandang sesuai dengan PTJ
A.1.3.2. Lajur pendakian	-	Tidak ada
A.1.3.3. Lengkung vertikal	-	Tidak ada
<b>A.1.4. KOORDINASI ALINEMEN HORIZONTAL DAN VERTIKAL</b>		
A.1.4.1. Posisi lengkung vertikal pada bagian yang lurus atau yang melengkung	-	Tidak ada

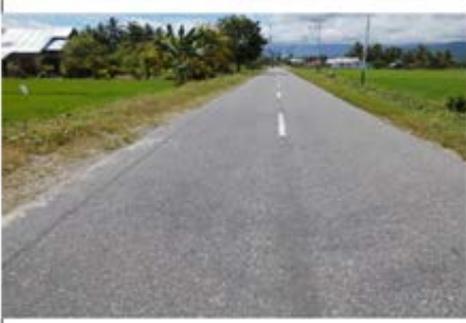
UJI LAIK FUNGSI TEKNIS STRUKTUR PERKERASAN JALAN		Ruas : Tumora (Bts. Kab. Parimo) - Tambarana Km 157+800 s.d Km. 168+000
KOMPONEN DIUJI	KELAIKAN <sup>7)</sup>	REKOMENDASI
A.2.1. Jenis Perkerasan jalan	L	Jenis perkerasan jalan disepanjang ruas ini semuanya beraspal (AC-WC)

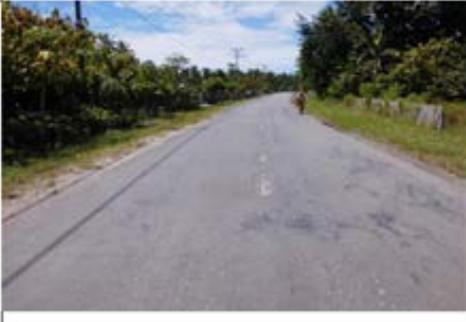
A.2.2. Kondisi Perkerasan Jalan	L	Kondisi Mantap
A.2.3. Kekuatan Konstruksi Jalan	L	Secara visual permukaan jalan rata dan baik.

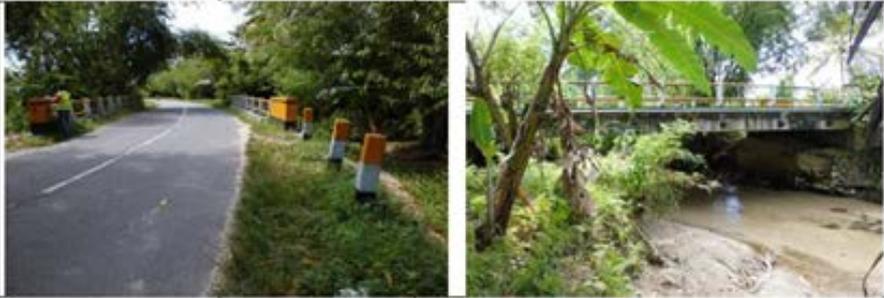
A.3. UJI LAIK FUNGSI TEKNIS STRUKTUR BANGUNAN PELENGKAP JALAN		Ruas : Tumora (Bts. Kab. Parimo) - Tambarana Km 157+800 s.d Km. 168+000
KOMPONEN DIUJI	KELAIKAN*)	REKOMENDASI
A.3.1. Jembatan, Lintas Atas, Lintas Bawah.	L	<p>Kondisi jembatan baik. Terdapat beberapa jembatan tidak memiliki tjalur pejalan kaki.</p> <p>PTJ mensyaratkan bahwa jembatan harus memiliki jalur laju-lintas sama dengan jalur lalu-lintas sebelum memasuki jembatan, trotoar memiliki lebar 0,50 m dan konstruksi jembatan memiliki tegangan izin material, lendutan izin struktur, penurunan izin struktur, lebar retak izin beton (0.1-2mm), getaran izin struktur, ketahanan izin struktur harus dalam batas aman.</p> <p>Rekomendasi: Agar menyediakan jalur pejalan kaki pada daerah jembatan sesuai PTJ dan dilaksanakan hingga tahun 2017.</p>

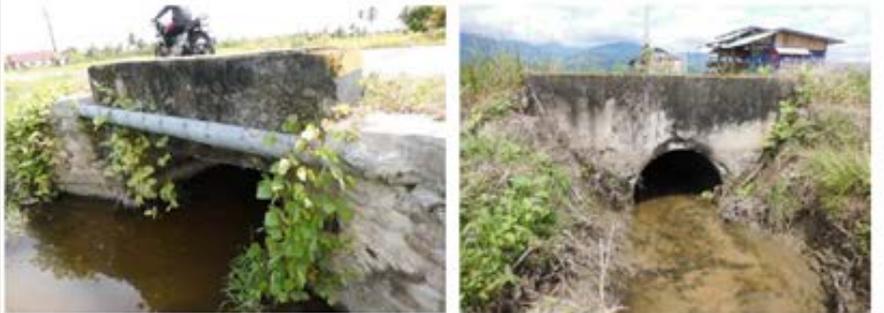
A.3.2. Ponton	-	Tidak ada
A.3.3. Gorong-gorong	L	Terdapat 14 gorong-gorong melintang melintang jalan sepanjang 9,022 km dengan konsis sahuralancair dan dapat mengalirkan air

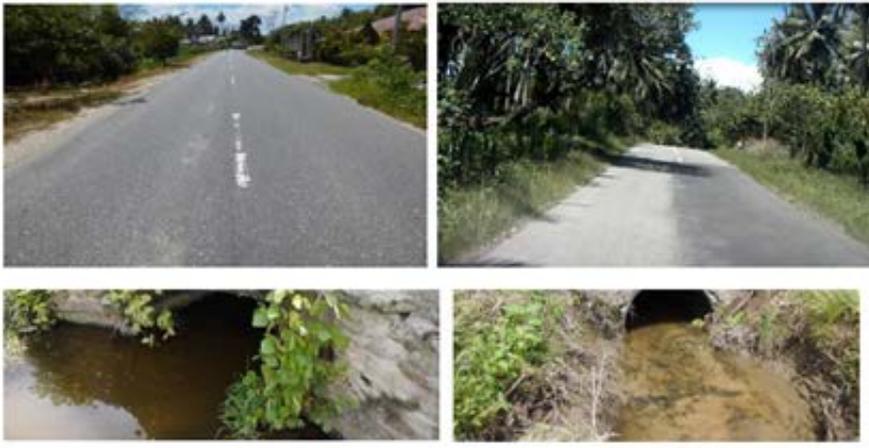
A.4. UJI LAIK FUNGSI TEKNIS PEMANFAATAN BAGIAN-BAGIAN JALAN		Ruas : Tumora (Bts. Kab. Parimo) - Tambarana Km 157+800 s.d Km. 168+000
KOMPONEN DIUJI	KELAIKAN*)	REKOMENDASI
A.4.1. Ruang Manfaat Jalan (Rumaja)	LS	<p>Lebar rumaja berkisar antara 10-12 m. PTJ mensyaratkan lebar minimum rumaja 13,00 m.</p> <p>Rekomendasi: Berkoordinasi dengan Pemda setempat agar memasang patok rumaja sesuai dengan PTJ serta memasang papan informasi tentang batas rumaja dan larangan terhadap gangguan fungsi jalan dan ditindak lanjuti dengan penegakan hukum. Dilaksanakan paling lambat pada tahun 2016.</p>

A.4.2. Ruang Milik Jalan (Rumija)	LS	<p>Lebar rumija 13,00 m dan tidak ada patok batas rumija. PTJ mensyaratkan lebar minimum rumija 15,00 m.</p> <p>Rekomendasi: Berkoordinasi dengan Pemda setempat agar menentukan batas patok rumija sesuai dengan PTJ serta memasang papan informasi tentang batas rumija dan larangan terhadap gangguan fungsi jalan dan ditindak lanjuti dengan penegakan hukum. Dilaksanakan paling lambat pada tahun 2016.</p>

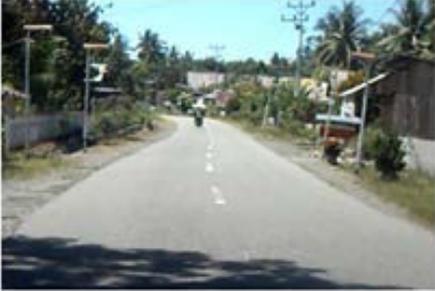
A.5. UJI LAIK FUNGSI TEKNIS PENYELENGGARAAN MANAJEMEN DAN REKAYASA LALIN		Ruas : Tumora (Bts. Kab. Parimo) - Tambarana Km. Km 157+800 s.d Km. 168+000
KOMPONEN DIUJI	KELAIKAN*)	REKOMENDASI
A.5.1. Marka	L	Terdapat marka jalan berupa garis sambu terputus

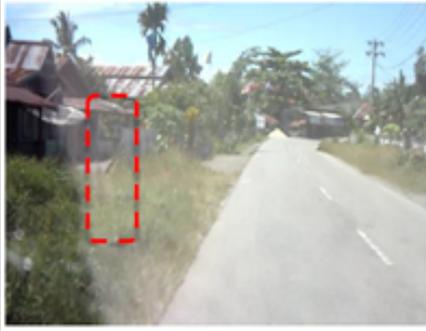
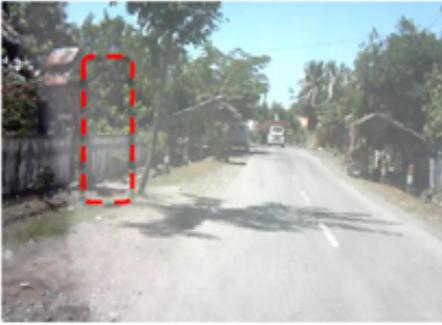
<p>A.5.2. Rambu</p>	<p>LS</p>	<p>Pada beberapa lokasi dibutuhkan rambu petunjuk.  Rekomendasi: Berkoordinasi dengan Dishubkominfo Provinsi Sulteng untuk memasang rambu sesuai kebutuhan sampai akhir TA 2015.</p>

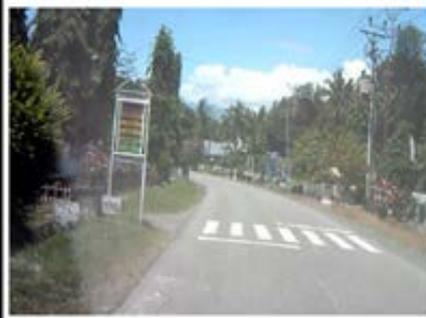
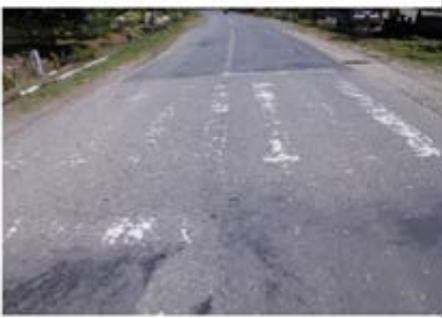
<p>A.5.3. Separator</p>	<p>-</p>	<p>Tidak ada</p>
<p>A.5.4. Pulau Jalan</p>	<p>-</p>	<p>Tidak ada</p>
<p>A.5.5. Trotoar</p>	<p>-</p>	<p>Tidak ada</p>
<p>A.5.6. Alat Pemberi Isyarat Lalu-Lintas (APILL)</p>	<p>-</p>	<p>Tidak ada</p>
<p>A.5.7. Tempat Penyeberangan</p>	<p>LS</p>	<p>Pada segmen ini terdapat tempat penyeberangan berupa zebra cross namun tidak dilengkapi dengan rambu-rambu penyeberangan  Rekomendasi: Berkoordinasi dengan Dishubkominfo Provinsi Sulteng untuk memasang rambu petunjuk sesuai kebutuhan dilaksanakan hingga tahun 2015</p>

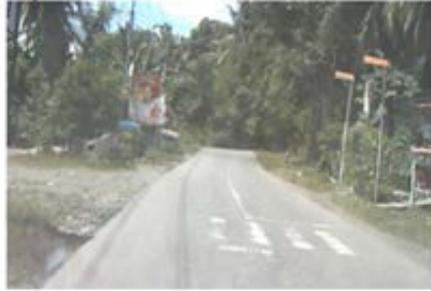
A.6a. UJI LAIK FUNGSI TEKNIS PERLENGKAPAN JALAN YANG TERKAIT LANGSUNG DENGAN PENGGUNA JALAN		Ruas : Tumora (Bts. Kab. Parimo) - Tambarana Km 157+800 s.d Km. 168+000
KOMPONEN DIUJI	KELAIKAN <sup>*)</sup>	REKOMENDASI
A.6a.1. Marka	LS	Terdapat marka jalan dengan kondisi pudar  <b>Rekomendasi:</b> Berkoordinasi dengan Dishubkominfo Provinsi Sulteng untuk melakukan pengecatan marka sesuai kebutuhan sampai akhir TA 2015.

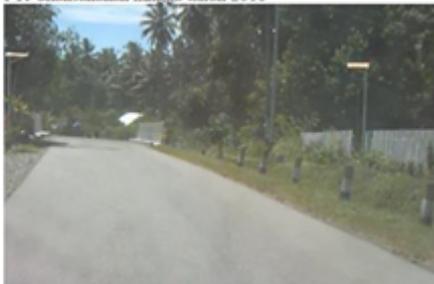
A.6b. UJI LAIK FUNGSI TEKNIS PERLENGKAPAN JALAN YANG TIDAK TERKAIT LANGSUNG DGN PENGGUNA JALAN		Ruas : Tumora (Bts. Kab. Parimo) - Tambarana Km. Km 157+800 s.d Km. 168+000
KOMPONEN DIUJI	KELAIKAN <sup>*)</sup>	REKOMENDASI
A.6b.1. Patok Pengarah	LS	<p>Terdapat patok pengarah yang terbuat dari bahan beton. PTJ mensyaratkan Patok pengarah terbuat dari bahan logam , bersifat reflektif dan membrikan petunjuk yang aman bagi pengguna jalan.</p> <p>Rekomendasi : Agar memasang Patok pengarah dari bahan logam sesuai PTJ dilaksanakan hingga tahun 2016</p>

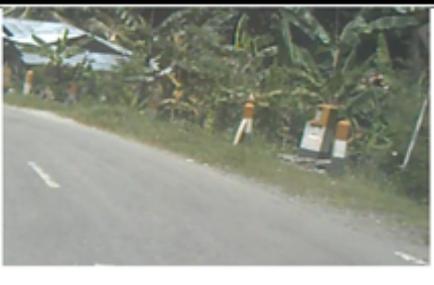
A.6b.2. Patok Kilometer	L	Ada patok kilometer dimana warna, bentuk dan letaknya sesuai PTJ.
