# **Analisis Efisiensi Penyaluran Air Irigasi pada Saluran Sekunder di Areal Persawahan Desa Kolongan Kecamatan Kalawat Kabupaten Minahasa Utara**

*Analysis of Irrigation Water Conveyance Efficiency in Secondary Canals at the Rice Field Area of Kolongan Village, Kalawat District, North Minahasa Regency*

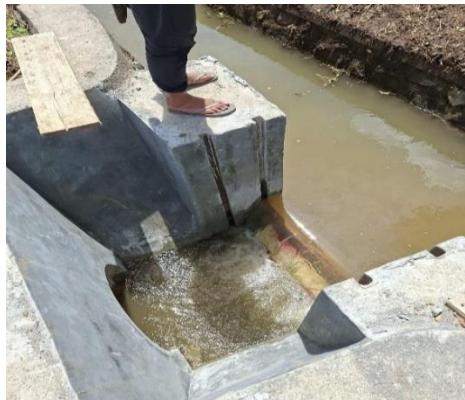
Gambar 2. Hulu saluran 1

Hulu dari saluran sekunder 1 dan 2 terletak pada titik awal distribusi air irigasi, yang menerima aliran langsung dari saluran primer. Pada saluran 1, sumber utama pasokan air berasal dari daerah Matungkas yang memanfaatkan mata air Paniki Rate. Sedangkan, pada saluran 2 memanfaatkan debit sungai di Desa Kolongan sebagai sumber air utamanya. Kondisi hulu pada saluran Sekunder 1 dan 2 dapat dilihat pada Gambar 2 dan 3.

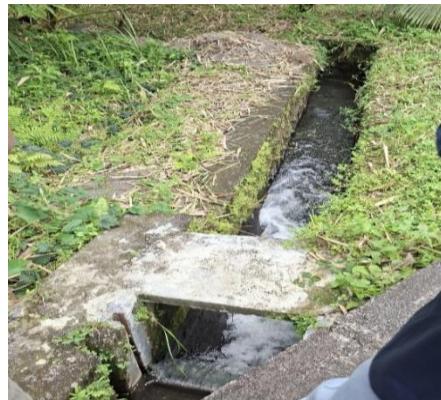
Gambar 3. Hulu saluran 2

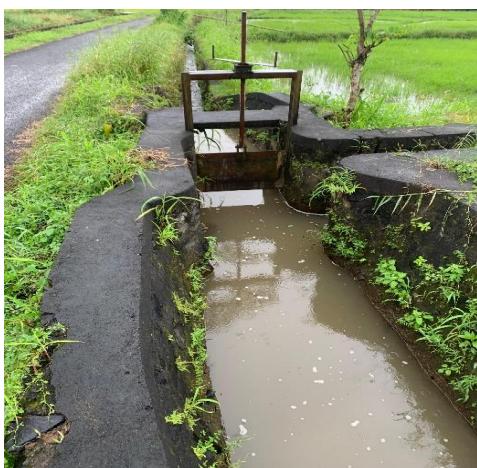
Gambar 4. Hilir saluran 1

Hilir saluran sekunder berperan sebagai titik akhir pengaliran air dari saluran sekunder sebelum diteruskan ke hulu saluran tersier yang mengarah ke petak-petak sawah. Efisiensi pengaliran di bagian hilir saluran sekunder sangat penting untuk memastikan kontinuitas pasokan air yang cukup dan tepat waktu bagi kebutuhan irigasi di tingkat saluran tersier dan pada lahan pertanian secara keseluruhan. Kondisi hilir pada saluran Sekunder 1 dan 2 dapat dilihat pada Gambar 4 dan 5.

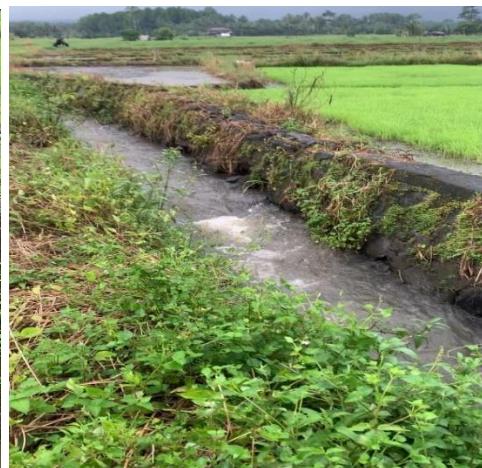
Gambar 5. Hilir saluran 1

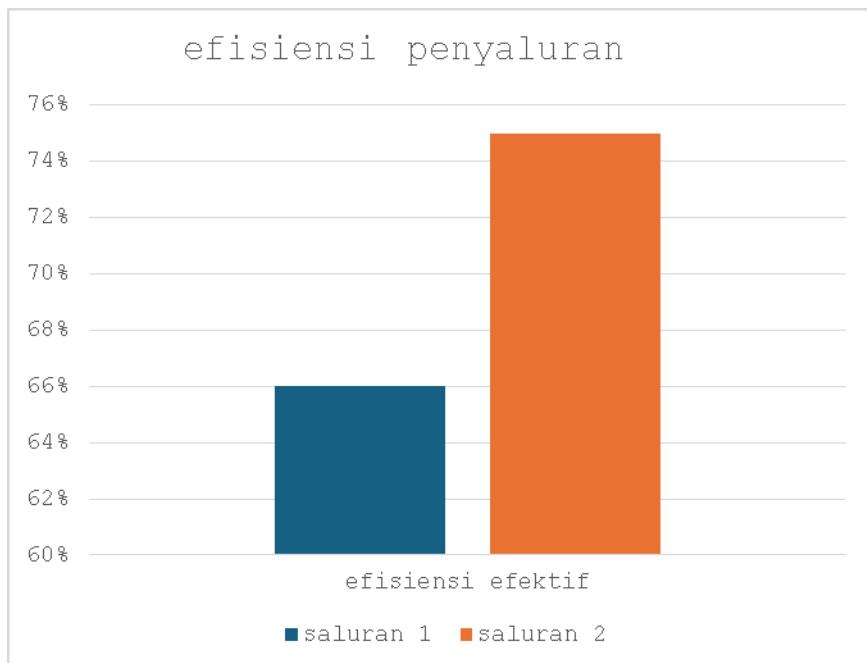
**Gambar 8.** Grafik tingkat efisiensi (%) penyaluran air

Efisiensi saluran digunakan untuk mengetahui tingkat efisiensi saluran berdasarkan debit yang masuk dengan debit air yang keluar. Efisiensi penyaluran secara efektif diperoleh dari hasil pengukuran kecepatan aliran langsung di lapangan, yang mencerminkan kondisi aktual saluran dalam menyalurkan air. Hasil perhitungan efisiensi saluran yang dapat dilihat pada Gambar 8.

Hasil analisis menunjukkan bahwa efisiensi penyaluran air pada saluran 1 mencapai 66% dan pada saluran 2 sebesar 74%. Pengukuran langsung di lapangan lebih merepresentasikan kondisi nyata. Meskipun demikian, efisiensi efektif bersifat fluktuatif karena sangat dipengaruhi oleh musim, curah hujan, ketersediaan debit, serta pola pemanfaatan air oleh masyarakat. Oleh karena itu, evaluasi efisiensi perlu dilakukan secara periodik agar kinerja sistem irigasi dapat dinilai secara lebih akurat dan kontekstual.
