TINGKAT KEKUMUHAN KAWASAN PERMUKIMAN KUMUH BANTARAN SUNGAI DI KELURAHAN BUOL, KECAMATAN BIAU, KABUPATEN BUOL

Andi Dwi Fatmawati¹

¹Mahasiswa S1 Program Studi Perencanaan Wilayah & Kota Universitas Sam Ratulangi Manado

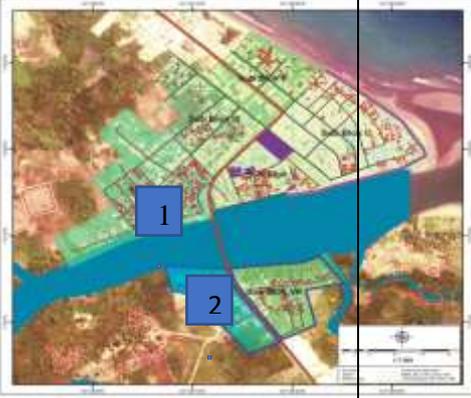
Gambar 4.4 Kualitas Permukaan Jalan Lingkungan

<p>Sebagian akses jalan yang masyarakat gunakan yaitu jalan titian yang terbuat dari kayu. Dapat terlihat di gambar hasil observasi lapangan.</p>

Sumber: Penelitian di Kelurahan Buol, 2017
Hasil dari penelitian observasi lapangan dan hasil dari kuesioner dapat dilihat di atas hasil dari diagram bahwa 76% - 100% area kawasan permukiman Kelurahan Buol memiliki kualitas permukaan jalan lingkungan yang buruk. Dapat dilihat dari hasil observasi lapangan.

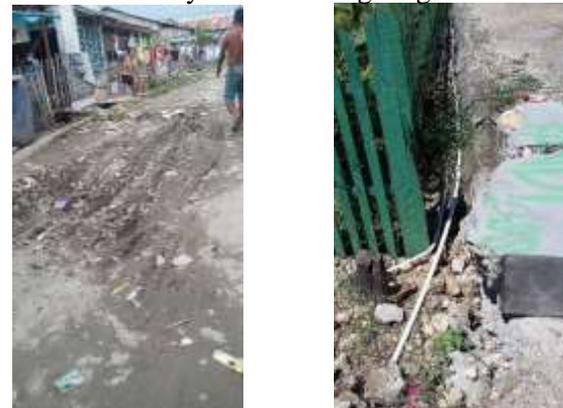
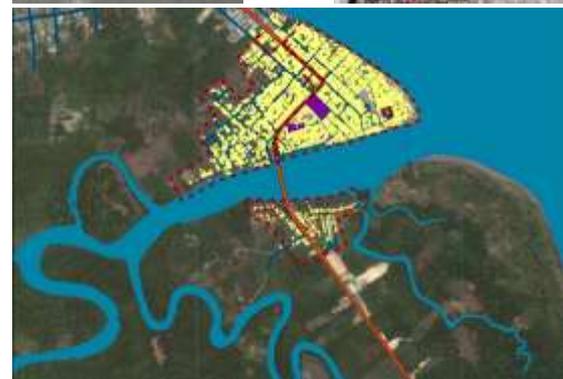
Tidak tersedianya saluran drainase lingkungan pada perumahan atau permukiman di kelurahan Buol, yaitu saluran tersier atau saluran lokal.

Berdasarkan penelitian observasi yang telah dilakukan hasil dari kuisisioner diagram diatas diatas 56%-75% saja area yang kawasan yang tidak tersedianya drainase lingkungan.
