EVALUASI TINGKAT KEKUMUHAN KAWASAN PERMUKIMAN KUMUH DI KOTA TOMOHON

Abstrak

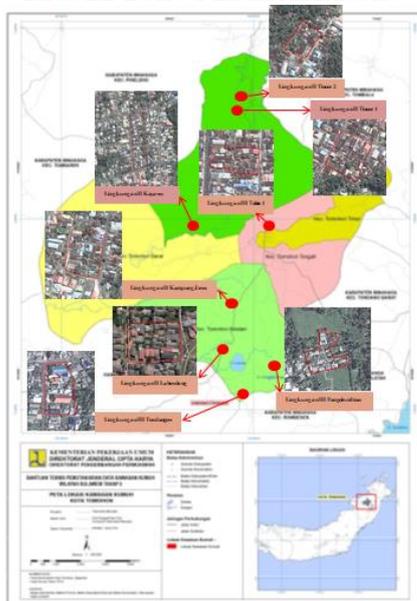
Sumber : SK Walikota Kota Tomohon, 2016
Gambar 1 Peta Sebaran Kawasan Kumuh Kota Tomohon
