# PEMETAAN KONDISI FISIK JARINGAN IRIGASI DESA RASI RAYA KECAMATAN RATAHAN KABUPATEN MINAHASA TENGGARA BERBASIS SISTEM INFORMASI GEOGRAFIS

Mapping of Physical Condition Irrigation Network in Rasi Raya Village Ratahan Subdistrict Southeast Minahasa Regency Based on Geographic Information Systems

Stevano F. X. Hariawan<sup>(1)</sup>, David P. Rumambi <sup>(1)</sup>, Sandra E. Pakasi <sup>(2)</sup>

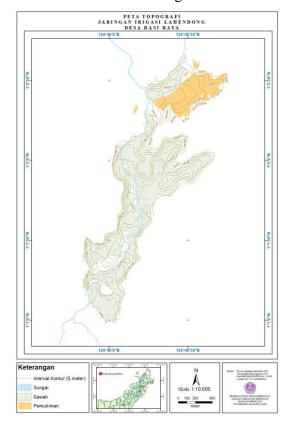
Bendung Lahendong Satu (BL I) terletak pada koordinat 1° 2'40.76"LU 124°46'28.08" BT pada ketinggian 325 mdpl dengan panjang saluran 953 meter. Kondisi dari bendung tergolong baik karena air masih bisa masuk kesaluran, sedangkan untuk boks tersier kurang baik karena sudah tidak terawat. untuk saluran dari bendung tergolong baik karena air masih bisa masuk kesaluran hanya saja jarang dibersihkan.

Bendung Lahendong Dua (BL II) terletak pada koordinat 1° 2'20.52" LU 124°46'14.96" BT pada ketinggian 295 mdpl dengan panjang saluran 3848 meter. Mempunyai dua boks tersier yang masih berfungsi dan lima buah pipa yang mengalirkan air ke sawah dengan kondisi bendung yang baik dan pintu air masih berfungsi, terdapat juga jembatan untuk akses ke sawah bagi para petani.
