Analisis Kerusakan Pada Lapisan Jalan Dan Cara Penanganannya
Dengan Menggunakan Metode PCI (*Pavement Condition Index*)
Studi Kasus: Ruas Jalan Airmadidi-Tondano STA 9+450 - STA 12+450

Penelitian yang dilakukan yaitu Analisis Kerusakan Pada Lapisan Jalan dan Cara Penanganannya Menggunakan Metode PCI (*Pavement Condition Index*) yang dilakukan pada Ruas Jalan Airmadidi – Tondano; STA 9+450 – 12+450 untuk mengetahui kondisi perkerasan apakah sudah mengganggu kenyamanan lalu lintas sehingga dapat diberikan saran penanganan sesuai metode PCI. Pada Ruas Jalan Airmadidi-Tondano ditemukan kondisi perkerasan jalan yang masih dalam kondisi sempurna (*excellent*) sebanyak 37 segmen, dan untuk segmen yang lainnya masuk dalam kondisi perkerasan sangat baik (*very good*) dengan total 14 segmen dan dalam kondisi perkerasan baik (*good*) dengan total 12 segmen. Untuk kondisi perkerasan cukup (*fair*) mempunyai total 2 segmen, kondisi perkerasan jelek (*poor*) dengan total 1 segmen, dan pada kondisi perkerasan sangat jelek (*very poor*) mempunyai total 1 segmen. Untuk analisa beban yang diterima oleh ruas jalan yang diteliti dengan beban sumbu standar kumulatif untuk tahun 2023, tahun dimana dila

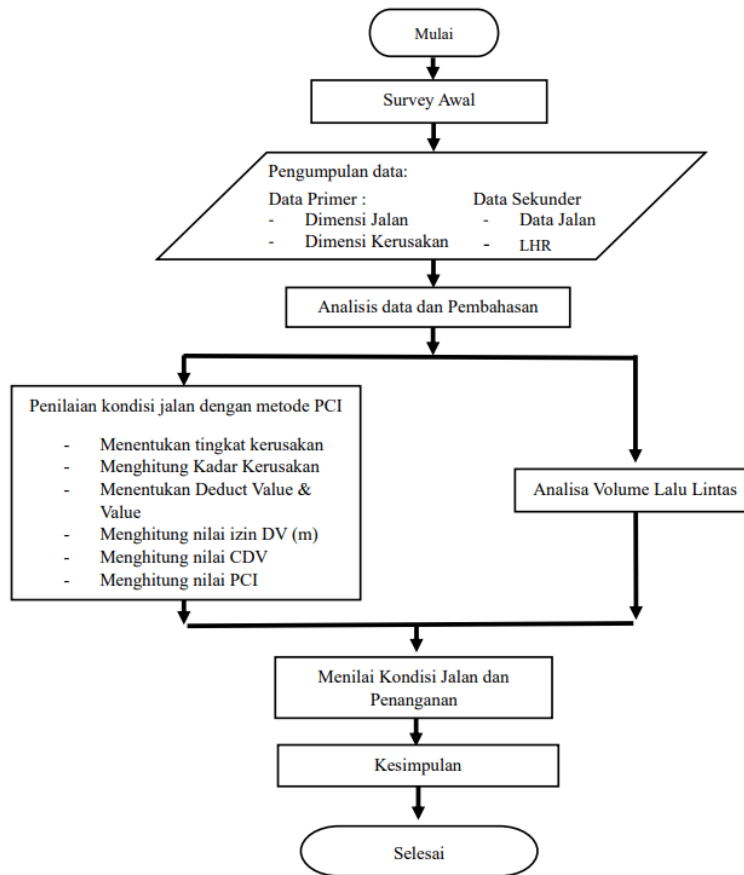
Gambar 1. Bagan Alir Penelitian

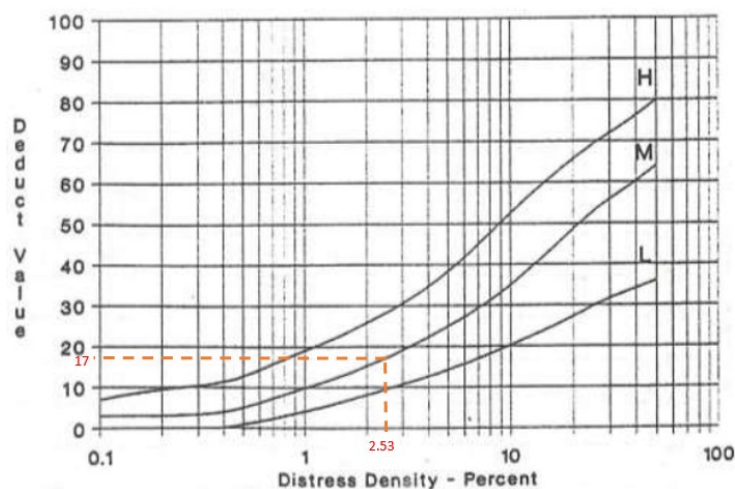
3. Penentuan *deduct value* atau nilai pengurang berdasarkan grafik hubungan antara *density* dan tingkat kerusakan (*severity level*). Berikut ini merupakan salah satu contoh penentuan *deduct value* pada segmen 62 untuk salah satu jenis kerusakan yaitu sungkur.

Gambar 2. Grafik Deduct Value pada Kerusakan Sungkur
(Sumber: Shahin, 1994)

Berdasarkan grafik diatas, maka didapatkan deduct value pada kerusakan retak tepi (medium) dengan density 2,53 % segmen 62 yaitu 17.

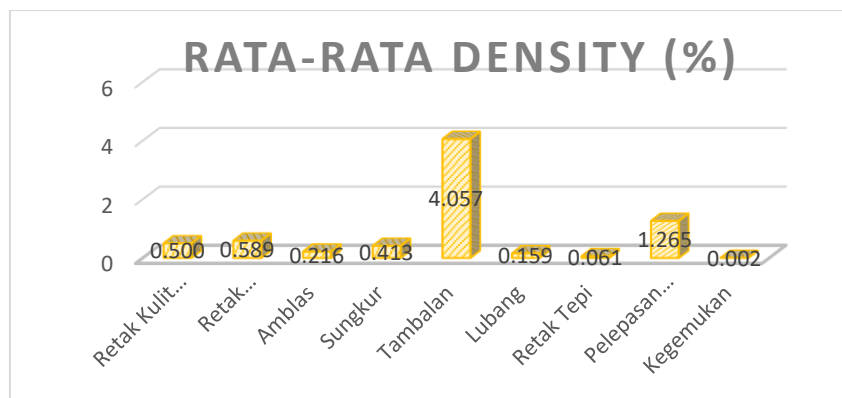
Berikut ini merupakan grafik batang yang menunjukkan persentase nilai rata – rata density dari setiap jenis kerusakan.

Gambar 3. Grafik Nilai Rataan Density Terhadap Kerusakan
