Studi Tingkat Kerusakan Jalan Dan Penanganannya  
Menggunakan Metode PCI (Pavement Condition Index)  
(Studi Kasus : Ruas Jalan Airmadidi – Tondano; Sta 3+150 – Sta 6+150)

<sup>#</sup>Program Studi Teknik Sipil Universitas Sam Ratulangi, Manado, Indonesia

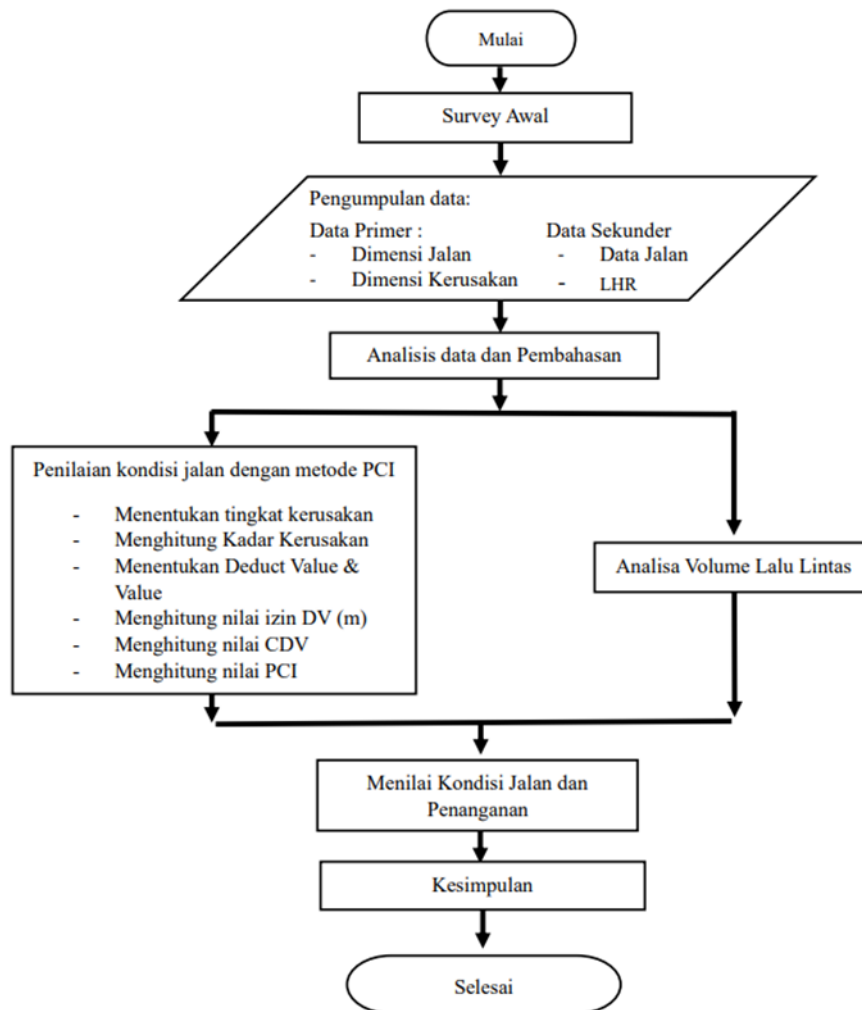
Gambar 2. Bagan Alir Penelitian

Penelitian ini dilakukan berdasarkan bagan alir berikut.

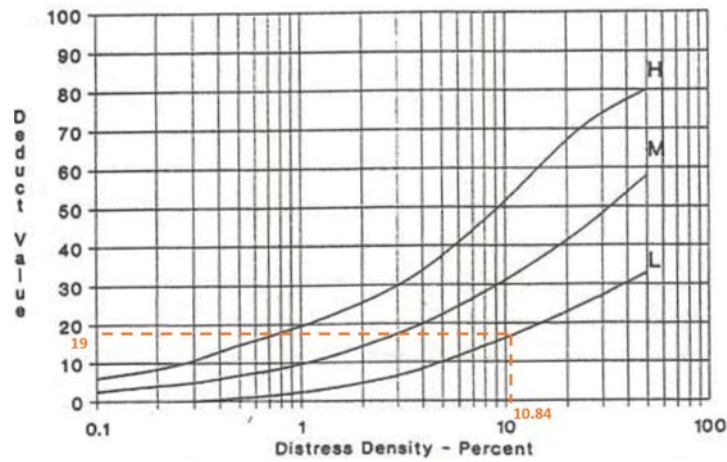
**Gambar 3.** Grafik *Deduct Value* pada Kerusakan Tambalan (*Low*)  
(Sumber: Shanin, 1994)

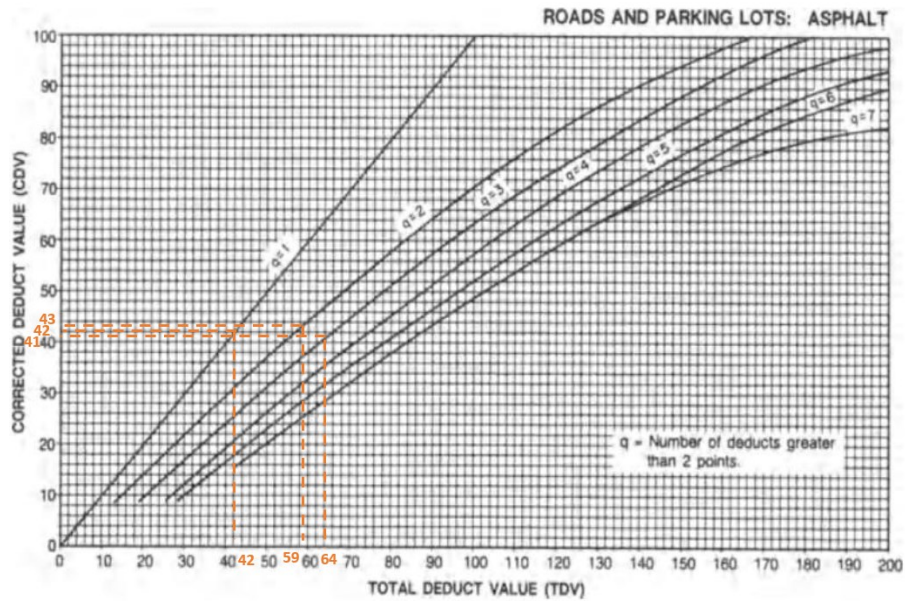
**Gambar 4.** Grafik CDV pada Segmen 24  
(Sumber : Shanin, 1994)

Dari tabel diatas, nilai deduct value (DV) diurutkan dari yang terbesar sampai terkecil, kemudia deduct value yang nilainya lebih besar dari 2 diganti menjadi dua. Tujuan iterasi yaitu untuk mendapatkan nilai ( $q$ ) = 1, dimana kondisi tersebut saat nilai TDV = nilai CDV. Berdasarkan tabel diatas, maka nilai CDV pada segmen 24 adalah 42, dimana hasilnya juga sama dengan nilai TDV. Untuk selengkapnya dapat dilihat pada grafik *Corrected Deduct Value* (CDV) pada Gambar 4.
