## Studi Kerusakan Pantai Di Pantai Tamako Kecamatan Tamako Kabupaten Kepulauan Sangihe

Pantai Tamako yang terletak di Desa Nagha Satu, Kecamatan Tamako, Kabupaten Kepulauan Sangihe adalah salah satu Pantai yang mengalami Erosi yang disebabkan oleh serangan gelombang. Posisi Pantai Tamako yang menghadap kearah barat, gelombang di Pantai Tamako cenderung besar pada waktu tertentu, oleh sebab itu perlu diketahui seberapa besar Tingkat kerusakan Pantai tersebut. Data primer berupa pengamatan visual dengan mengidentifikasi kondisi eksisting sepanjang pesisir Pantai, observasi lapangan dengan menggunakan parameter EA-2 dan SP-2, dan wawancara dengan masyarakat sekitar, dilakukan survey secara langsung. Data sekunder yang di pakai dalam penelitian ini berupa hasil penelitian sebelumnya, buku literatur, dan menggunakan Software Google Earth. Pengolahan data dilakukan dengan metode kualitatif dengan pendekatan semi kualitatif. Nilai tingkat kerusakan Pantai di Pantai Tamako pada kerusakan lingkungan berdasarkan parameter kerusakan pada pemukiman dan fasilitas umum (L1) adalah 250 ASB (Amat sangat berat) untuk segmen I, II, III, dan IV. Nilai Tingkat kerusakan Pantai di Pantai Tamako pada

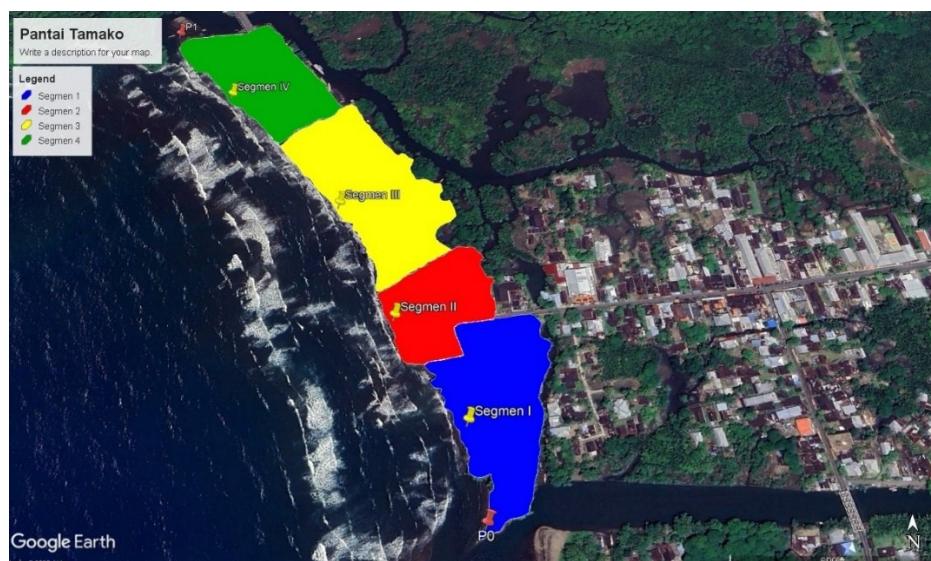
**Gambar 2.** Pembagian Segmen Lokasi Penelitian

Dalam melakukan penilaian kerusakan ini, Pantai Tamako dibagi menjadi 4 segmen yaitu segmen I, II, III, dan IV.
