## Penilaian Program Rehabilitasi Mangrove di Kabupaten Bolaang Mongondow Selatan, Sulawesi Utara

(An Assessment of Mangrove Rehabilitation Programs in Bolaang Mongondow Selatan Regency, North Sulawesi)

Rignolda Djamaluddin

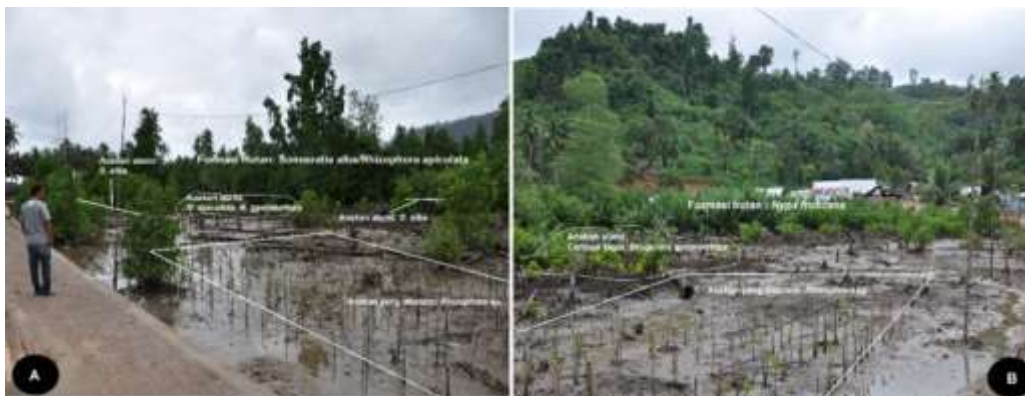
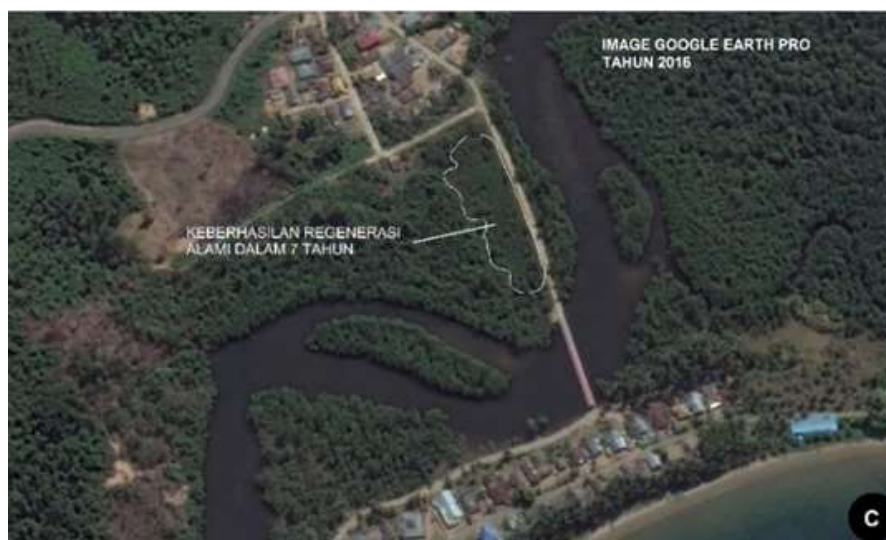
Pada saat lahan ini diobservasi, penebangan diperkirakan telah dilakukan 2 – 3 tahun sebelumnya. Seperti ditampilkan dalam Gambar 2A terdapat dua formasi hutan mangrove di tempat ini yakni: dari tepian sungai hingga  $\frac{3}{4}$  bagian lahan ke arah daratan ditempati oleh *Sonneratia alba* / *Rhizophora apiculata*, dan pada bagian dekat daratan terdapat formasi hutan *Nypa fruticans*. Dengan formasi seperti ini menjelaskan bahwa permukaan lahan relatif datar dan di sebelah daratan terdapat suplai air tawar yang mendukung berkembangnya vegetasi jenis *N. fruticans*. Akses jalan yang dibangun tegak lurus garis pantai nampak tidak signifikan mempengaruhi hidrologi lahan dan tingkat perendaman tidak mengalami perubahan. Demikian halnya dengan kondisi fisik substrat tidak banyak mengalami perubahan (warna coklat kehitaman, tekstur berlumpur dengan kedalaman sedang, 30 - 50 cm) jika dibandingkan dengan substrat alami di tempat tersebut. Semua jenis vegetasi mangrove alami nampak sehat dan terus menyediakan benih alami untuk regenerasi. Pada Gambar 2A dapat dilihat bahwa pada zona dekat sungai hingga zona tengah lahan telah tumbuh anakan alami jenis *S. alba*, *R. apiculata* dan *Bruguiera gymnorrhiza*. Di zona dekat daratan yang relatif lebih tinggi dan kering telah ditumbuhi anakan alami jenis *Ceriops tagal* dan *B. gymnorrhiza*.

Satu jenis bibit yang ditanam yakni *R. mucronata*, dan ini berbeda dengan anakan alami yang telah tumbuh pada lahan. Bibit yang ditanam berasal dari propagule yang telah disemaikan 2 – 4 bulan dalam polybag. Selanjutnya, bibit dipindahkan dan dimasukkan dalam lobang sedalam 20 – 25 cm dan diikat ke ajir bambu sebagai penahan. Pada lokasi tanam sekitar bagian tengah lahan (Gambar 2A) jumlah bibit yang teriindikasi hidup sekitar 45 %, dibandingkan dengan jumlah benih yang masih hidup di lahan dekat daratan (Gambar 2B) sebanyak 35 %. Kematian benih yang terjadi dapat disebabkan karena faktor teknis terutama berkaitan dengan kondisi benih saat ditanam dan juga faktor kesesuaian benih dan lahan. Tiga jenis anakan alami yang telah tumbuh pada lahan seperti ditunjukkan pada Gambar 2A mengindikasikan bahwa pada lahan ini lebih tepat ditanami anakan jenis *S. alba*, *R. apiculata* dan *B. gymnorrhiza*. Benih jenis *C. tagal* lebih cocok untuk ditanam pada lahan yang lebih tinggi dekat daratan. Berdasarkan jumlah benih alami yang tersedia, kondisi hidrologi dan substrat yang relatif masih sama dengan kondisi alami, maka diperkirakan suksesi sekunder alami dapat berlangsung cepat pada lahan ini jika tidak terjadi gangguan oleh aktivitas manusia. Pada Gambar 2C dapat dilihat bahwa hampir keseluruhan lahan terbuka telah ditutupi vegetasi mangrove secara alami dalam kurun waktu sekitar 7 tahun pasca penebangan.

Gambar 2. Kondisi lokasi tanam di Desa Deaga: A) lokasi tanam di zona tengah dekat jalan, B) lokasi tanam di zona dekat daratan, C) kondisi lahan yang telah ditutupi vegetasi pada tahun 2016.

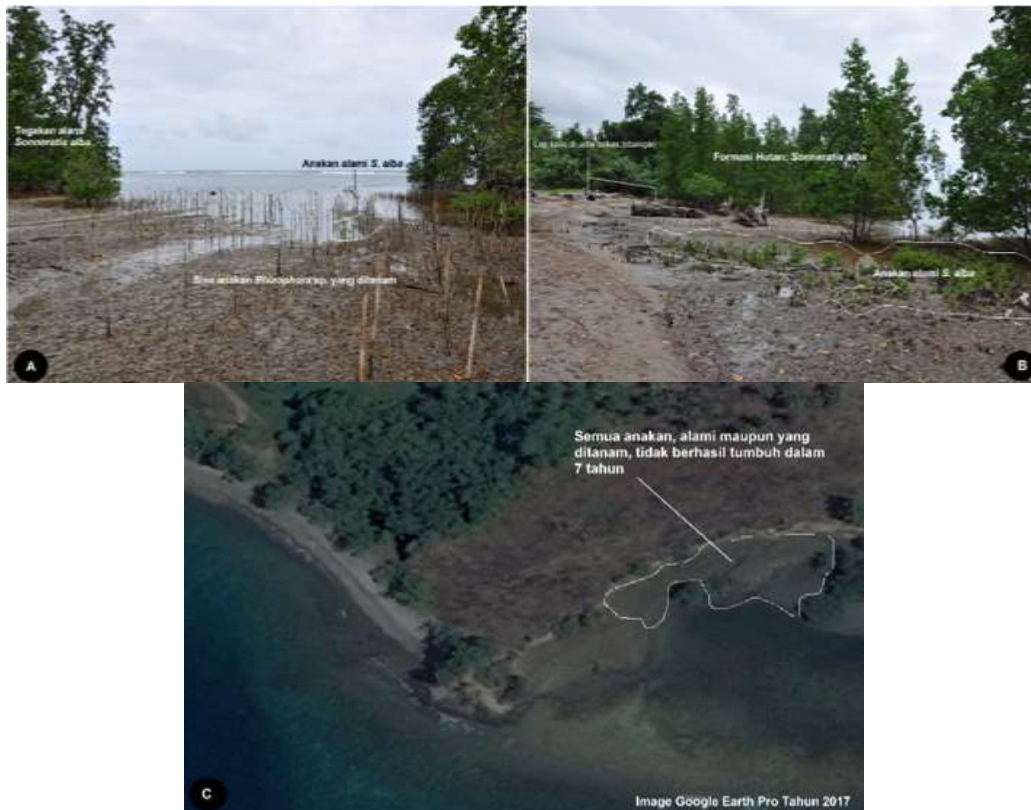
Hasil observasi lapangan menunjukkan bahwa lanskap lahan mengalami sedikit perubahan pada bagian permukaan yang lebih rendah dibandingkan dengan kondisi alami di sekitarnya. Penebangan tegakan besar *S. alba* sebelumnya berdampak terhadap hilangnya sedimen berukuran halus pada substrat permukaan, menyebabkan terciptanya kondisi substrat yang kasar dan tipis (kurang dari 30 cm). Dengan kondisi substrat seperti ini dan lahan yang terbuka, memberi peluang anakan alami *S. alba* untuk tumbuh terutama di bagian lahan dekat daratan (Gambar 3B), meskipun pertumbuhannya nampak kurang normal ditunjukkan oleh bentuk daun yang keriting

Hasil pengamatan anakan yang ditanam seperti ditunjukkan dalam Gambar 3A secara keseluruhan tingkat keberhasilannya hanya sekitar 25%, dan anakan yang masih hidup hanya terdapat di sisi sebelah laut. Seluruh anakan yang ditanam dekat daratan mati dan mereka digantikan oleh anakan alami jenis *S. alba*. Meskipun demikian, terpantau seperti pada Gambar 2B, log-log kayu bekas tebangan *S. alba* masih berserakan di lokasi terbuka dan ini dapat melindas anakan pada saat kondisi air pasang dan saat air bergerak surut. Jenis anakan *R. mucronata* yang ditanam tidak cocok di lokasi ini, dan sebagai penggantinya adalah jenis *S. alba* yang memang secara alami telah tumbuh. Namun demikian, proses regenerasi baik alami maupun artifisial melalui penanaman akan sulit berhasil di lokasi ini bila ancaman fisik dan proses abrasi masih terus terjadi. Hal ini dibuktikan seperti pada Gambar 3C dimana lahan terlihat tetap terbuka setelah kurun waktu sekitar 7 tahun dihitung sejak pengamatan pertama pada tahun 2011.

Gambar 3. Kondisi lokasi tanam di Pantai Dami, Desa Kombot: A) lokasi tanam memotong dari arah darat ke laut, B) lahan terbuka dekat garis pantai yang ditumbuhi bibit alami *S. alba*, C) kondisi lahan tetap terbuka pada tahun 2017.

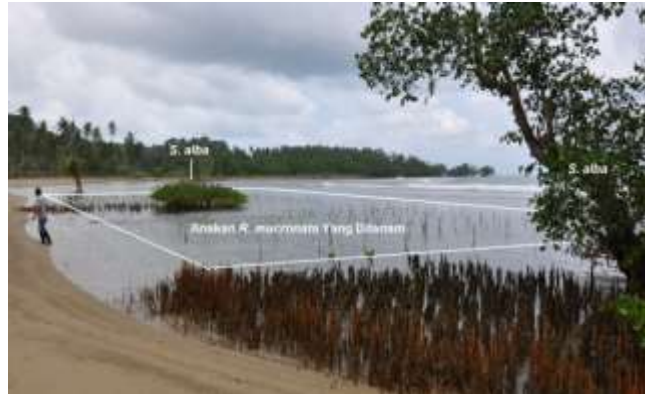
Upaya penanaman oleh anak sekolah telah dilakukan pada lahan seperti yang ditampilkan pada Gambar 5A dengan menggunakan bibit *Rhizophora* sp. yang diikat pada ajir bambu. Hanya sekitar 20% anakan yang ditanam masih hidup khususnya yang berada di sisi sebelah laut yang lebih sering terendam air pasang. Seperti dapat dilihat pada Gambar 5A, jenis vegetasi yang masih tersisa di lokasi ini yakni *S. alba* dan beberapa individu tegakan *R. apiculata*. Kondisi pantai yang bersubstrat pasir yang terdeposisi di atas terumbu karang mati akan menyulitkan anakan *R. mucronata* yang ditanam untuk

mengembangkan sistem perakarannya. Sementara itu, aksi gelombang yang kuat pada lokasi ini dapat secara fisik mencabut anakan yang perakarannya belum kuat. Sangat kecil peluang penanaman dengan teknik yang sekarang digunakan untuk berhasil di lokasi seperti ini. Adopsi penggunaan APO (Alat Pemecah Ombak) seperti yang diusulkan oleh Priyono (2010) mungkin dapat membantu untuk peredaman aksi gelombang, tetapi sekali lagi bahwa kondisi lahan lebih cocok jika ditanami bibit jenis *S. alba* yang telah disemaikan terlebih dahulu. Menurut Balke *et al.* (2013) gangguan atau perubahan pada sedimen dan tekanan akibat perendaman dan pergerakan air dapat mengurangi tingkat keberhasilan hidup anakan *S. alba*.

Gambar 5. Kondisi lahan tanam di Desa Pinolantungan 1.

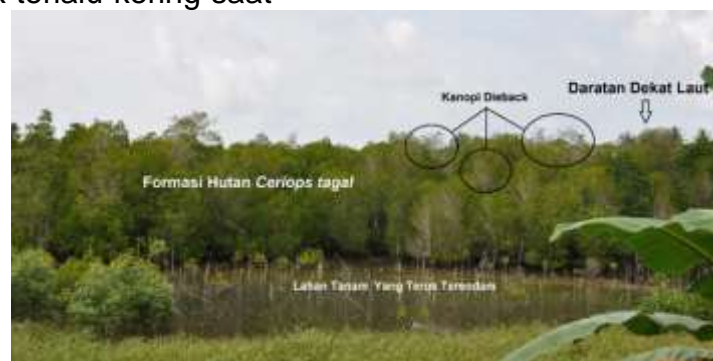
Kawasan mangrove yang terletak di ujung Desa Pinolantungan merupakan sebuah sistem semi-tertutup dimana akses air pasang surut sangat terbatas dan lanskap lahan relative lebih rendah dibandingkan dengan kondisi sekitarnya. Sistem seperti ini sangat tidak stabil dan tidak normal, cenderung tersedimentasi sehingga permukaan lahan akan terus naik, terendam pada saat musim hujan, kering dan bersalinitas air tanah yang tinggi pada saat kemarau. Kehadiran vegetasi dengan formasi *C. tagal* (Gambar 6A)

mengindikasikan bahwa lahan mangrove di tempat ini berada pada elevasi yang relatif tinggi di dekat daratan dan hanya terjangkau air laut saat pasang tinggi.

Vegetasi mangrove di tempat ini hidup dalam kondisi stres sebagaimana ditunjukkan oleh kondisi dieback pada kanopi tegakan dominan *C. tagal*.

Hasil penilaian lapangan terhadap anakan *C. tagal* yang ditanam di lokasi ini hampir keseluruhannya mati mengering, dan beberapa individu yang ditanam sebelumnya dan masih hidup menampakkan kondisi pertumbuhan yang tidak normal (*stunted*) dan kebanyakan daunnya sudah layu. Kematian anakan yang ditanam di lokasi ini diduga akibat kondisi salinitas substrat yang tinggi yang terjadi secara periodik saat kemarau, dan atau perendaman air tawar secara terus menerus saat penghujan. Pada kondisi seperti ini, perlu upaya perbaikan hidrologi lahan, jika masih memungkinkan, agar tingkat perendaman bisa dikembalikan pada kondisi tanpa perendaman saat penghujan dan tidak terlalu kering saat

Gambar 6. Kondisi lahan tanam yang terus terendam di Desa Pinolantungan.

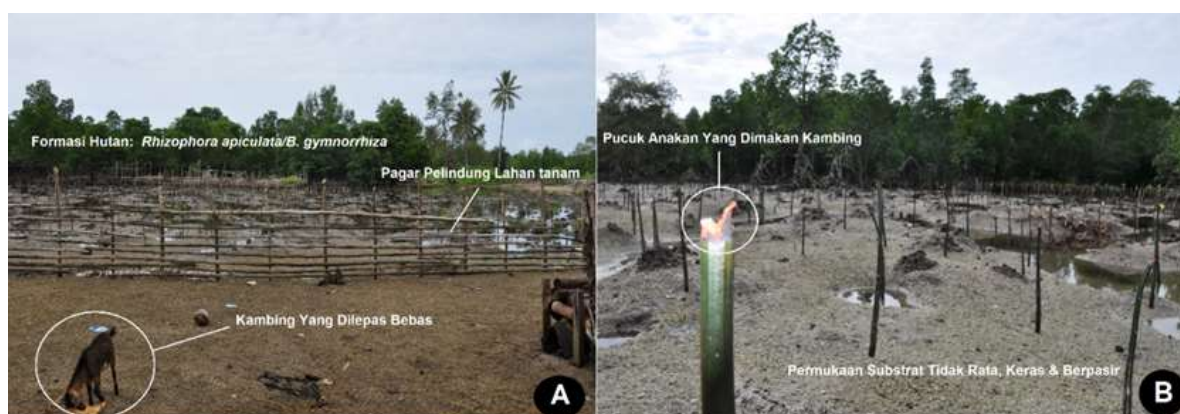
Berdasarkan hasil wawancara, masyarakat Desa Dudepo sangat antusias dalam pelaksanaan program penanaman yang difasilitasi oleh Susclam, dan peran serta masyarakat seperti ini merupakan salah satu faktor penentu keberhasilan upaya rehabilitasi (Fitriadi *et al.*, 2005; Fikriyani dan Mussadun, 2014; Muharam, 2014; Wibisono, 2016). Benih yang ditanam umumnya berupa jenis *R. mucronata* yang telah disemaikan terlebih dahulu. Lahan yang ditanami juga dipagari dengan bambu (Gambar 7A) untuk melindungi anakan yang ditanam agar tidak dimakan kambing yang banyak berkeliaran. Penilaian di lapangan mengindikasikan bahwa benih yang ditanam dekat tegakan alami di zona tengah sekitar 60 % hidup dan tumbuh normal, tetapi benih yang ditanam dekat daratan hampir seluruhnya mati atau sudah kehilangan pucuk daun karena dimakan kambing (Gambar 7B). Agar penanaman di lokasi ini bisa berhasil; jika jenis anakan yang sama tetap digunakan maka pagar pelindung harus dibuat benar-benar berfungsi atau kambing yang masih berkeliaran diatur agar diikat atau dipelihara di kandang. Pilihan lainnya yaitu dengan mempertimbangkan jenis bibit yang tidak disukai kambing seperti *C. tagal* yang cocok untuk lahan kering dekat daratan.

Gambar 7. Kondisi lahan tanam di Desa Dudepo: A) Lahan yang dipagari untuk melindungi pucuk anakan dimakan kambing, B) Pucuk anakan *R. mucronata* yang sudah dimakan kambing, kondisi substrat keras dan berpasir dengan permukaan yang tidak rata.

Bila upaya rehabilitasi mangrove melalui penanaman artifisial akan terus diupayakan maka harus dipastikan terlebih dahulu bahwa lahan yang akan ditanami secara fisik mendukung benih mangrove jenis tertentu dapat tumbuh dan berkembang dengan baik. Kesesuaian kondisi lahan dan jenis benih mangrove dapat ditentukan dengan memperhatikan benih alami yang telah tumbuh pada lahan yang akan direhabilitasi atau dengan mempelajari literatur yang menjelaskan tentang kondisi ideal habitat tumbuh jenis-jenis mangrove. Selain itu, teknik penanaman yang benar mulai dari pemilihan benih, perlakuan terhadap benih, persemaian, hingga penanaman di lapangan harus dikuasai dengan baik. Bila ancaman serangan hama kepiting *Sesarma* signifikan, penggunaan benih berupa propagul sebaiknya dihindari, dan lebih tepat menggunakan anakan yang telah berumur lebih dari 1 tahun. Selanjutnya, lahan tanam harus terbebas dari serangan hewan herbivor seperti kambing atau jika memungkinkan dipilih benih mangrove yang tidak disukai kambing.
