# Kajian Sertifikasi Uji Laik Fungsi Jalan (ULFJ) Pada Ruas Jalan Nasional Pulau Sabang (Kota Poso) Nomor Ruas 32.11.K Km. 219+000 s.d. Km. 220+270 Provinsi Sulawesi Tengah

Jimmy Adwang<sup>#1</sup>

<sup>#</sup>Balai Pelaksanaan Jalan Nasional XV Manado, Direktorat Jenderal Bina Marga,  
Kementerian Pekerjaan Umum dan Perumahan Rakyat  
<sup>1</sup>jimmyadwangjf@gmail.com

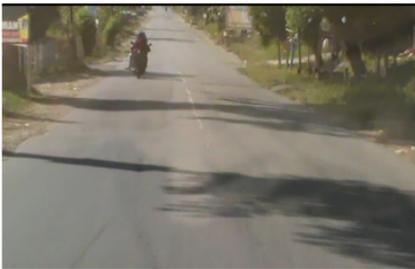
A.1.1.2. Bahu	LS	<p>Lebar bahu jalan pada segmen ini bervariasi dari 1,00 - 2,00 m.</p> <p>PTJ mensyaratkan lebar bahu untuk jalan sedang minimum 1,50 m, posisi bahu terhadap muka perkerasan jalan menertis dengan permukaan jalan dan kemiringan melintang 3-5%.</p> <p><b>Rekomendasi :</b> melaksanakan pelebaran/penyeragaman lebar bahu jalan sehingga sesuai dengan PTJ sampai tahun 2017.</p>

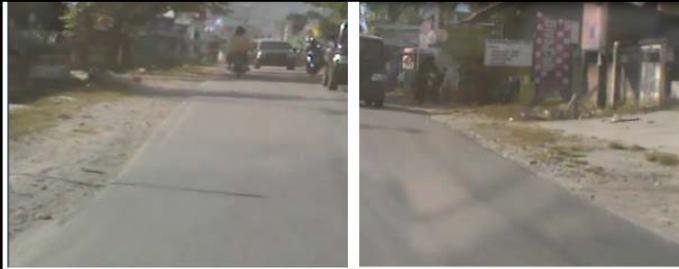
A.1.1.3. Median	L	Tidak terdapat median jalan, belum diperlukan.
A.1.1.4. Selokan Samping	LS	<p>Pada beberapa lokasi terdapat selokan samping dengan tipe terbuka berbentuk trapezium dengan dimensi memenuhi standar yang sebagian besar tersumbat.</p> <p><b>Rekomendasi:</b></p> <ul style="list-style-type: none"> <li>• Pembersihan saluran dilakukan secara rutin sepanjang tahun.</li> <li>• Pembuatan saluran pada tempat yang membutuhkan dengan dimensi sesuai dengan standar PTJ pada saat pelaksanaan pelebaran jalan maupun melalui kegiatan swakelola sampai tahun 2017.</li> </ul>

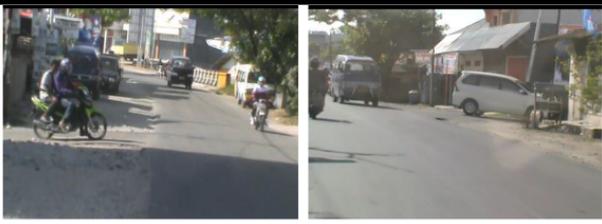
A.1.2.4. Akses persil	LS	<p>Jumlah akses persil lebih dari satu dan kendaraan langsung masuk ke jalur utama. Kendaraan yang masuk ke jalur utama berupa kendaraan ringan dan motor. Sesuai dengan aturan PTJ bahwa jarak antar akses persil dibuat minimum 1 km.</p> <p><b>Rekomendasi:</b> Perlu memasang marka solid di tepi lajur lalu lintas dengan jarak bukaan akses persil tiap 1 Km dilaksanakan hingga tahun 2015.</p>

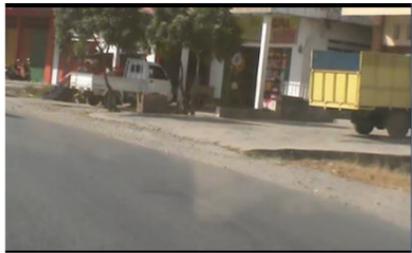
<b>A.1.3. ALINEMEN VERTIKAL</b>		
A.1.3.1. Bagian lurus	L	Tidak ada
A.1.3.2. Lajur pendakian	L	Tidak ada
A.1.3.3. Lengkung vertikal	L	Tidak ada

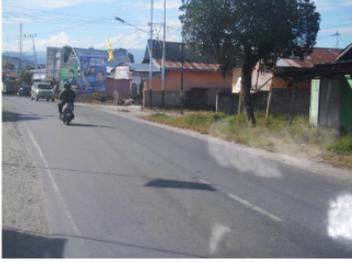
A.5.2. Rambu	LS	Pada beberapa lokasi dibutuhkan rambu perintah, petunjuk, larangan dan peringatan.  <b>Rekomendasi:</b> Agar berkoordinasi dengan Dishubkominfo Prov. Sulteng untuk memasang rambu sesuai kebutuhan. Dan dilaksanakan tahun 2015
A.5.3. Separator	L	Tidak diperlukan
A.5.4. Pulau Jalan	L	Tidak diperluka
A.5.5. Trottoar	LS	Tidak ada  Karena ruas ini merupakan daerah perkotaan dimana terdapat banyak pejalan kaki, sehingga dibutuhkan trotar  <b>Rekomendasi :</b> Berkoordinasi dengan Pemda setempat untuk memasang trottoar sesuai PTJ dan dilaksnakan tahun 2016

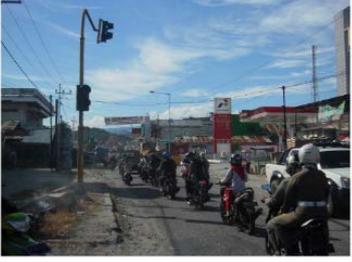
A.5.6. Alat Pemberi Isyarat Lalu-Lintas (APILL)	LS	Terdapat alat pengatur isyarat lalu lintas, hanya saja tidak berfungsi.  <b>Rekomendasi :</b> Berkoordinasi dengan Dishubkominfo untuk melakukan pembenahan pada alat pengatur isyarat lalu lintas yang dilaksanakan paling lambat tahun 2015.

A.5.7. Tempat Penyeberangan	LS	Pada segmen ini tidak terdapat tempat penyeberangan berupa zebra cross.  <b>Rekomendasi:</b> Berkoordinasi dengan Dishubkominfo Provinsi Sulteng untuk melakukan pengecatan zebra cross sesuai kebutuhan sampai akhir TA 2015.
