# Sertifikasi Uji Laik Fungsi Jalan (ULFJ) Pada Jalan Nasional Ruas Jalan Zero Point – Jalan Pierre Tendean Km 0+000 s.d. Km 0+150 Di Kota Manado

Sertifikasi Uji Laik Fungsi Jalan (ULFJ) Pada Jalan Nasional Ruas Jalan Zero Point – Jalan PierreTendean (Manado) Nomor Ruas 008.14.K Km 0+000 s.d. Km 0+150 Kota Manado, Provinsi Sulawesi Utara bertujuan untuk mengetahui kondisi teraktual ruas jalan tersebut dan menganalisa tingkat kelaikan fungsi jalan dan rekomendasi penanganan yang diusulkan untuk dilakukan agar ruas jalan tersebut menjadi Laik Fungsi berdasarkan Peraturan Menteri Pekerjaan Umum nomor.11/PRT/M/2010. Zero Point – Jalan PierreTendean (Manado) dengan Nomor Ruas 008.14.K Km 0+000 s.d. Km 0+150 merupakan Jalan Nasional yang berada tepat di pusat Kota Manado, dengan jumlah lalu lintas yang sangat tinggi, dikarenakan merupakan jalan ini menghubungkan empat ruas jalan dipusat kota, yaitu jalan Pierre Tendean, Jalan Samratulangi, Jalan Suprpto, dan Jalan Jend. Sudirman. Metode sertifikasi uji laik fungsi jalan pada ruas ini diawali dengan melakukan survey lapangan dengan menggunakan formulir uji laik fungsi, yang terdiri dari : uji laik fungsi teknis geometrik jalan, uji laik

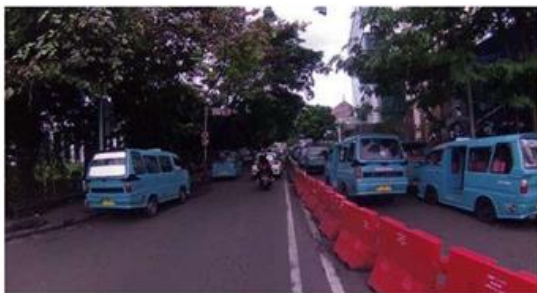
A. UJI LAIK FUNGSI TEKNIS JALAN		
A.1.	UJI LAIK FUNGSI TEKNIS GEOMETRIK JALAN	Zero Point – Jl. Pierre Tendean (Manado) ( 0 + 000 s/d 0 + 150)
KOMPONEN DIUJI	KELAIKAN	REKOMENDASI
<b>A.1.1.POTONGAN MELINTANG JALAN</b>		
A.1.1.1. LajurLalu-lintas	L	<ul style="list-style-type: none"> <li>Data pengukuran di ruas Jalan ini :                             <ul style="list-style-type: none"> <li>Lebar lajur lalu lintas + separator + bahu jalan = 11,5 meter</li> <li>dengan 2 lajur / 1 arah.</li> <li>LHRT di ruas ini adalah 29.071 smp/hari</li> <li>Ini masuk ke kelas prasarana jalan yaitu Jalan Raya. Dengan fungsi Jalan Kolektor Primer</li> </ul> </li> </ul>

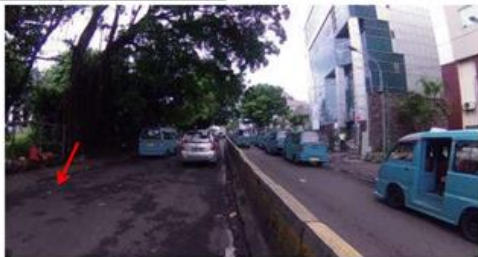
A.1.1.2. Bahu	L	<p>Berdasarkan hasil pengamatan di lapangan tipe bahu jalan di ruas ini adalah tipe perkerasan aspal dengan lebar 30 cm.</p> <p><b>Rekomendasi :</b> Perlu ada perbaikan marka jalan, untuk mempertegas batas bahu jalan</p>

<p><i>Bahu dengan tipe perkerasan aspal</i></p>

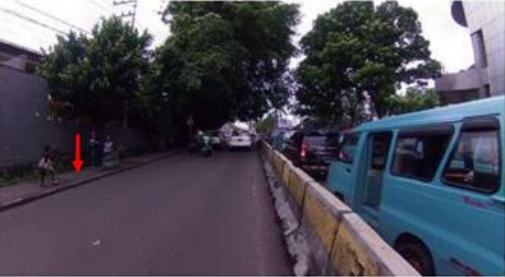
B A.1.1.3. Median (pada jalan raya)	-	Tidak Ada
A.1.1.4. Selokan Samping	L	
	<p><i>Saluran tertutup</i></p>

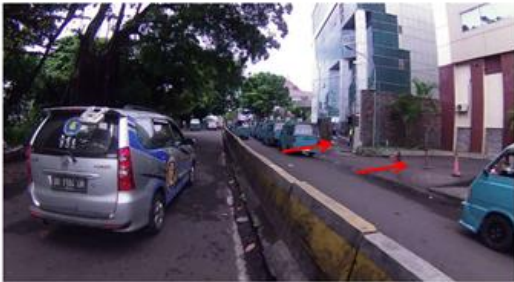
A.1.1.5. Ambang Pengaman	-	Tidak ada dan tidak diperlukan
A.1.1.6. Alat-alat Pengaman Lalu-lintas	-	Tidak ada
<b>A.1.2. ALINEMEN HORIZONTAL</b>		
A.1.2.1. Bagian Lurus	L	<i>Panjang bagian jalan yang lurus termasuk daerah datar, dengan jarak pandang yang sudah memenuhi ketentuan.</i>
A.1.2.2. Bagian Tikungan	-	Tidak Ada
A.1.2.3. Persimpangan sebidang	-	Tidak Ada
A.1.2.4. Akses persil	LT	<ul style="list-style-type: none"> <li>• <i>Data adalah :</i> <i>Untuk 2 akses persil, tidak ada jalur samping sebagai jalan masuk ke jalur utama.</i></li> <li>• <i>PTJ :</i> <i>- Untuk jalan eksisting, ada jalur samping untuk membatasi bukaan sebagai jalan masuk ke jalan utama, jarak antar persil minimal 500m.</i></li> <li>• <i>Rekomendasi :</i> <i>Persyarataan Teknis diturunkan.</i></li> </ul>

<p><i>Akses Persil dari bangunan komersil langsung ke jalan utama.</i></p>

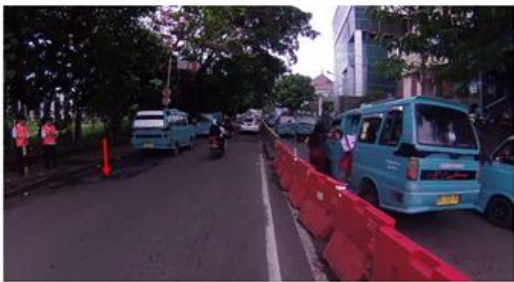
UJI LAIK FUNGSI TEKNIS STRUKTUR PERKERASAN JALAN		Zero Point – Jl. Pierre Tendeau (Manado) ( 18 + 000 s/d 21 + 030 )
KOMPONEN DIUJI	KELAIKANAN <sup>1)</sup>	REKOMENDASI
A.2.1. Jenis Perkerasan jalan	L	Struktur perkerasan jalan berupa perkerasan aspal

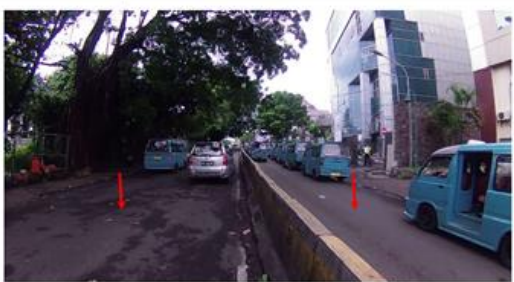
A.2.2. Kondisi Perkerasan Jalan	L	Kondisi IRI rata-rata 6.35

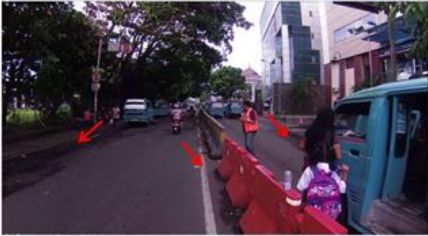
A.5. UJI LAIK FUNGSI TEKNIS PENYELENGGARAAN MANAJEMEN DAN REKAYASA LALIN		Zero Point – Jl. Pierre Tendea (Manado) ( 0 + 000 s/d 0 + 150 )
KOMPONEN DIUJI	KELAIKAN*)	REKOMENDASI
A.5.1. Marka	LS	Perbaikan yang disesuaikan dengan manajemen lalu lintas yang diperlukan: - Menetapkan lebar lajur dan bahu untuk menegaskan tipe jalan 2 lajur 1 arah dengan bahu. - Menghilangkan separator dan mengganti dengan marka pembagi lajur

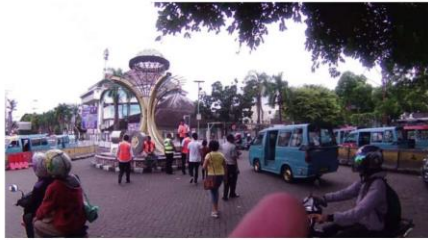
A.5.2. Rambu	LS	• Data: - Ada rambu di larang parkir - Tidak ada rambu petunjuk di daerah akses persil. <b>Rekomendasi :</b> Perbaikan yang disesuaikan dengan manajemen lalu lintas yang diperlukan, perlu dipasang : - Rambu dilarang parkir - Rambu dilarang berhenti - Rambu batas kecepatan - Rambu hati-hati dari persil
A.5.3. Separator	LS	<b>Rekomendasi :</b> Hilangkan separator
A.5.4. Pulau Jalan	LS	<b>Rekomendasi :</b> Harus ada penataan manajemen lalu lintas simpang/bundaran

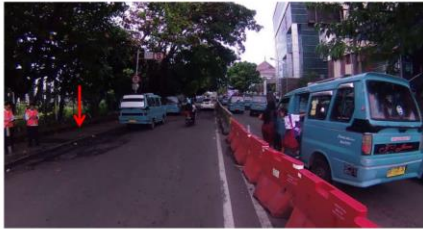
A.5.5. Trotoar	L
